管理区域内でのウランの飛散について（概要）

管理区域内でのウランの飛散について

平成 20 年 7 月 18 日

株式会社グローバル・ニュークリア・フュエル・ジャパン

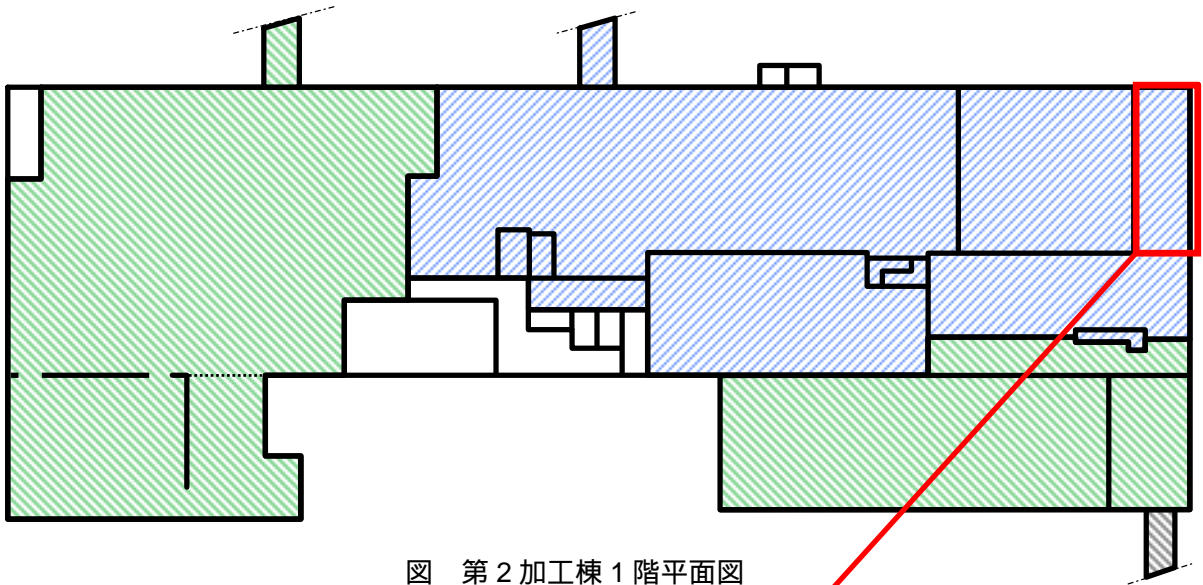
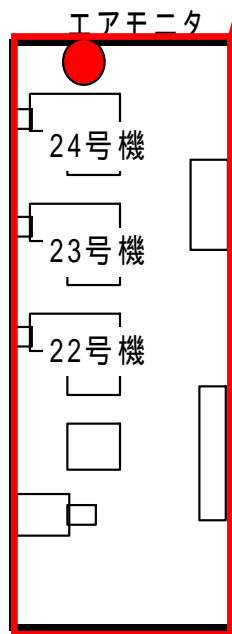
添付資料1 ウランが飛散した区域

平成 20 年 7 月 9 日（水）午前 5 時 24 分頃、当社（株式会社グローバル・ニュークリア・フュエル・ジャパン）第 2 加工棟、第 1 種管理区域内の第 2 成型室（添付資料 1）に設置してある二酸化ウランペレットを製造する成型機において、成型作業中にウランの飛散が確認された。

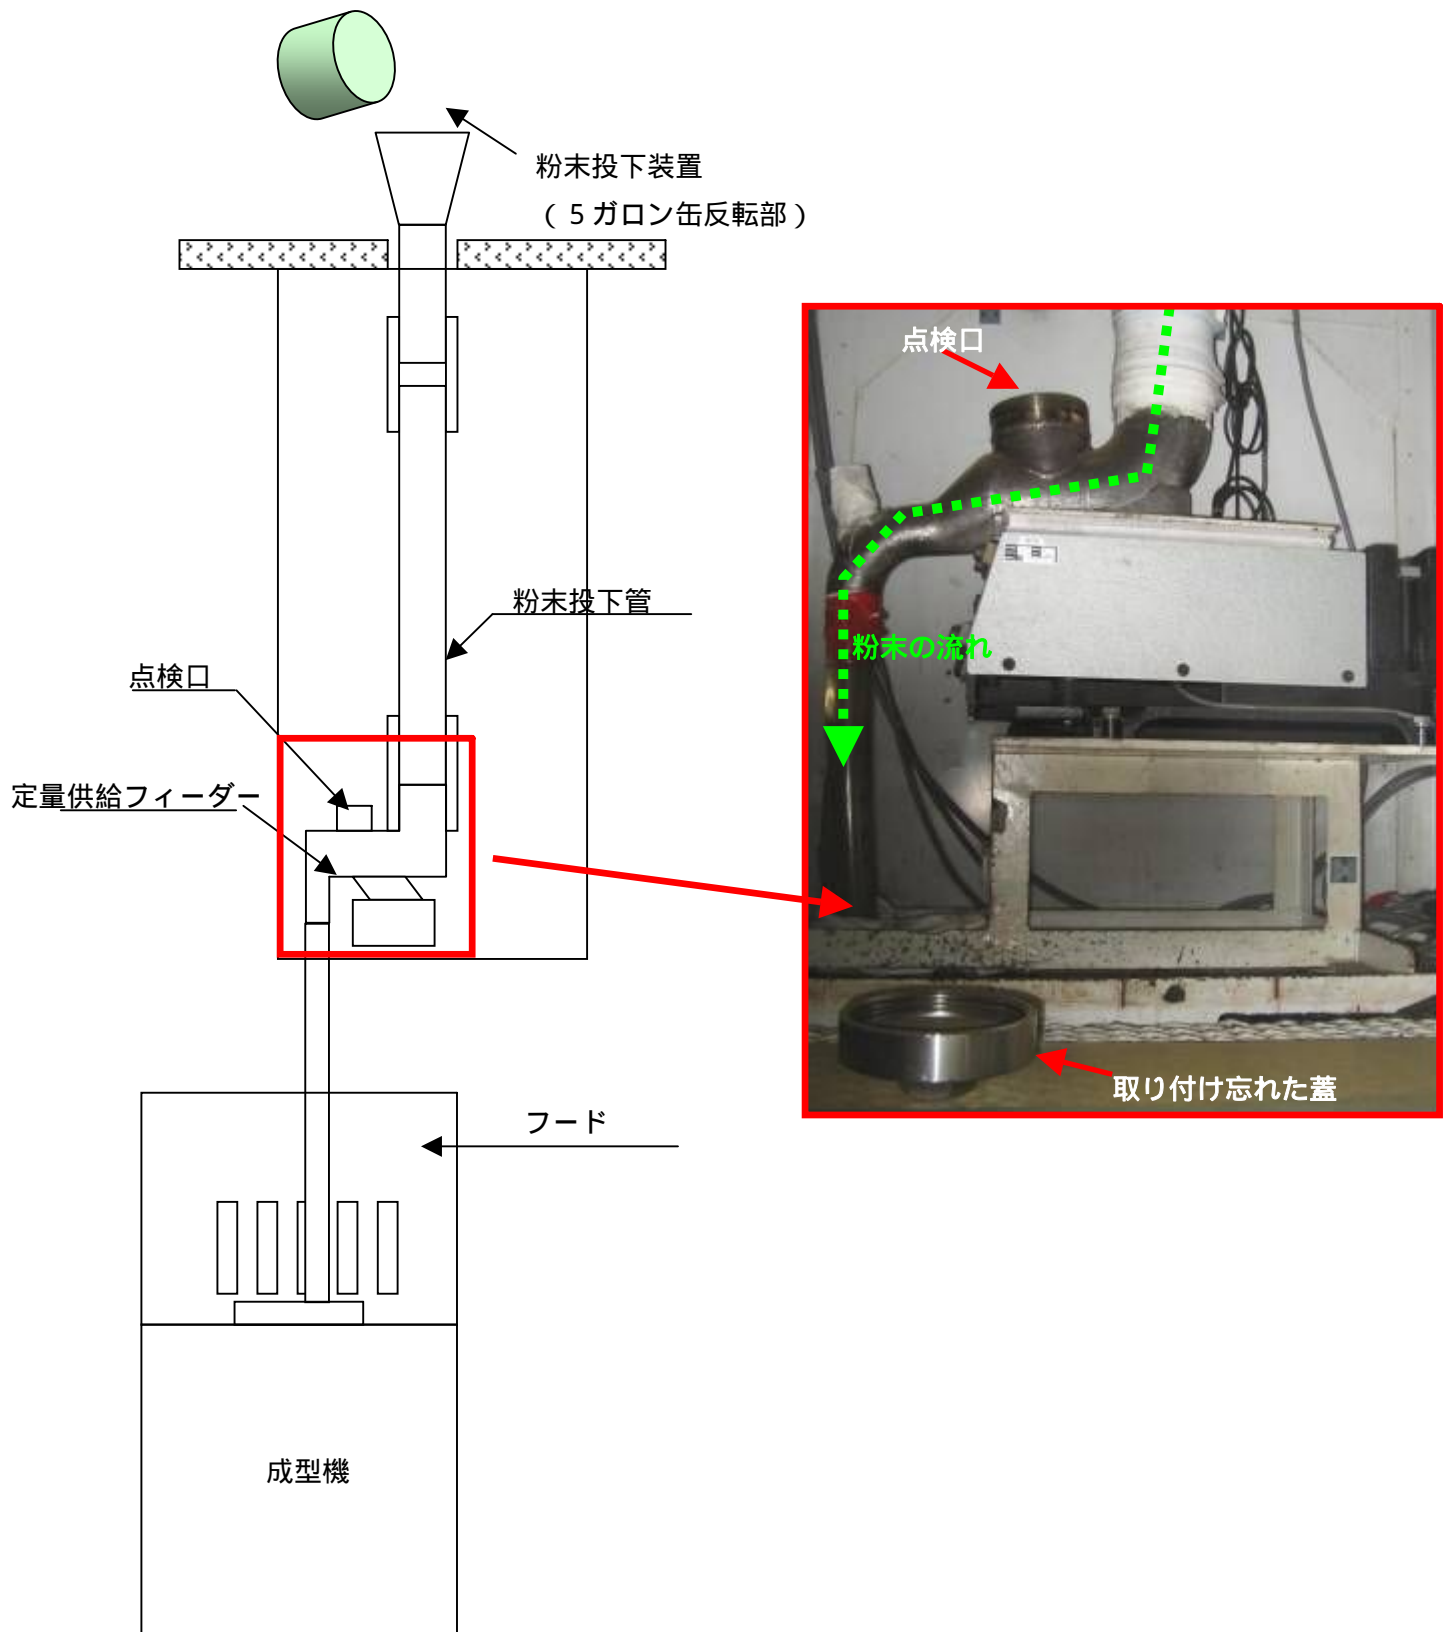
添付資料2 ウラン粉末飛散の概要説明図

成型機のクリーンアップ（取扱うウランの濃縮度が変わる時に行なう清掃）の際、取り外した点検口蓋の組み付けを行わない状態で生産を再開したために、開口部よりウラン粉末が飛散した。

7 月 9 日 03:00～05:10 の間、成型 24 号機のクリーンアップ（取扱うウランの濃縮度が変わる時に行う清掃）を実施した。その際、クリーンアップのために取り外した定量供給フィーダ一点検口蓋の組み付けを行わないまま（添付資料 2）、生産を再開し粉末の投下を開始した（粉末投下時刻：05:13）。粉末投下管の途中にある定量供給フィーダ一点検口が開いていたため、開口部より粉末が飛散し、空气中放射性物質濃度が上昇した（エアモニタ発報時刻：05:24）。

点検口の蓋が閉じていないと、粉末が投下できないようなフェールセーフ機能を導入する。

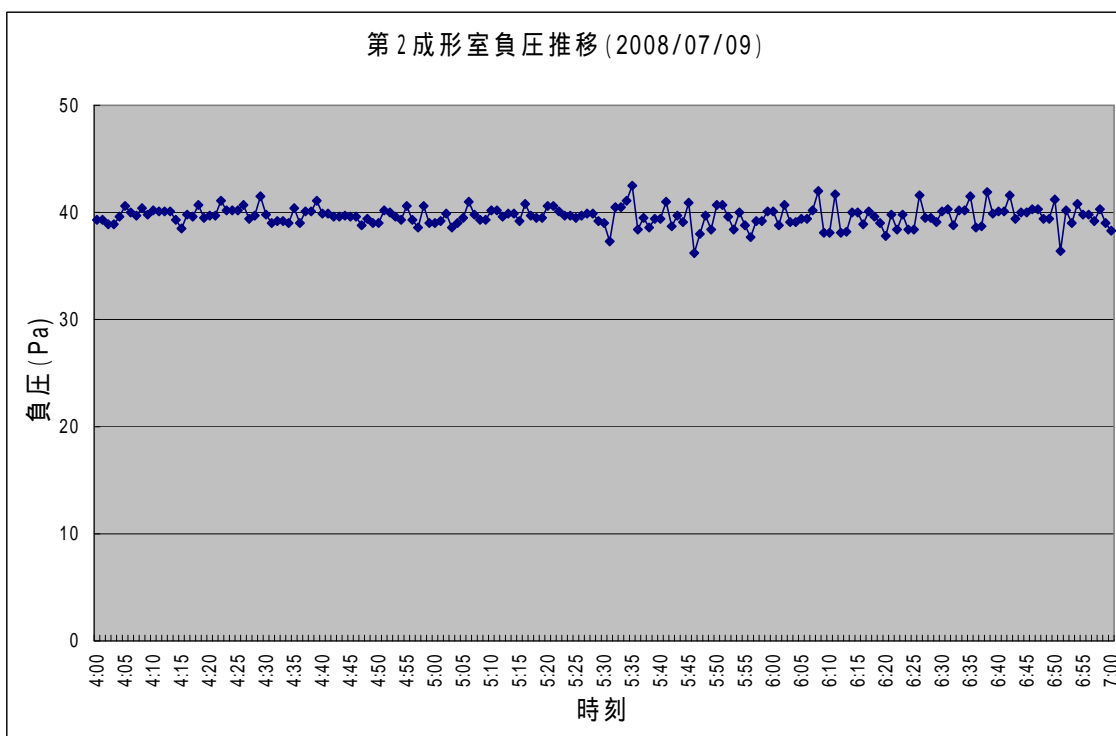
添付資料 7 第 2 成型室負圧推移 (2008/7/9 04 時 ~ 7/9 07 時)

ウラン飛散時、当該区域 (第 2 成型室) の負圧は保たれており、室内の空気が外部に漏えいしていないことを確認した (添付資料 7)。以降、負圧が保たれていることを継続して確認した。

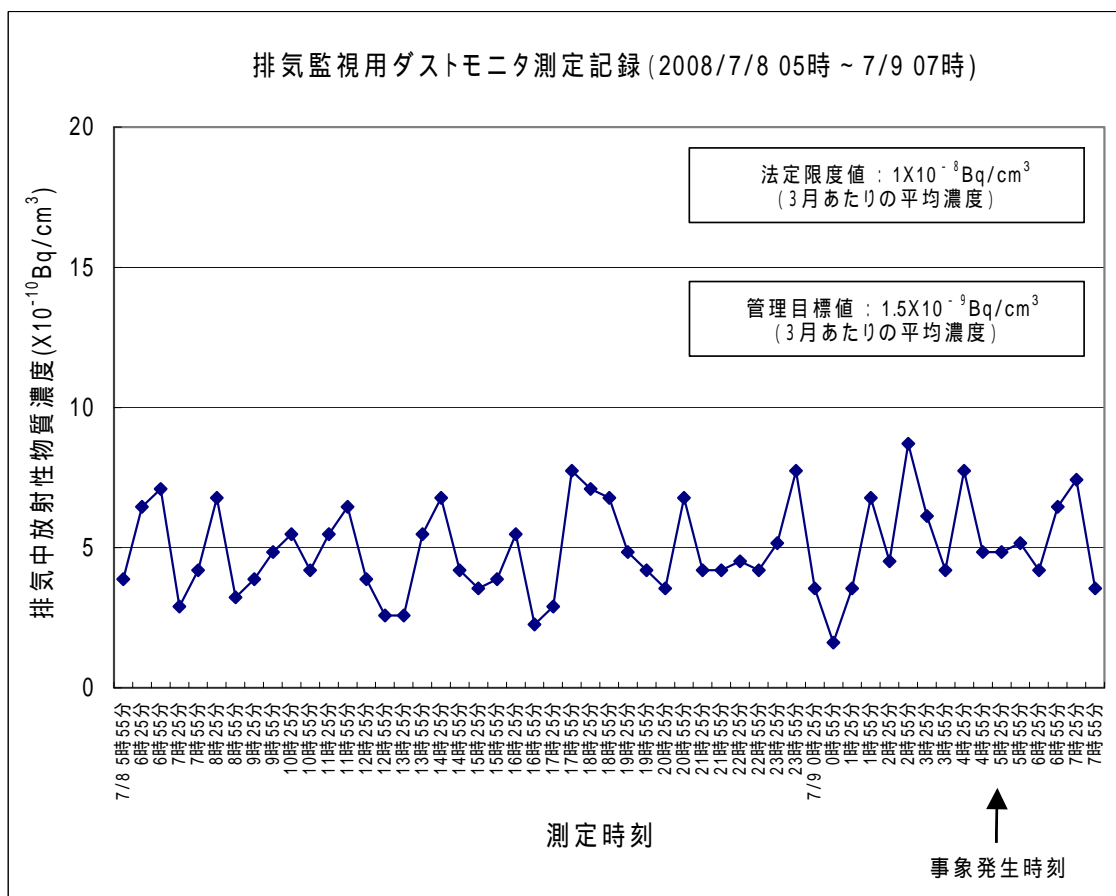
添付資料 8 排気監視用ダストモニタ測定記録 (2008/7/8 05 時 ~ 7/9 07 時)

また、排気中放射性物質濃度を連続測定、監視を行っている排気監視用ダストモニタの測定記録 (2008/7/8 05 時 ~ 7/9 07 時) を確認した。その結果、事象発生時また発生後における測定値は、事象発生前 24 時間の測定値の推移と比較しても上昇する傾向などは見られず、排気中放射性物質濃度に変化はなかった (添付資料 8)。

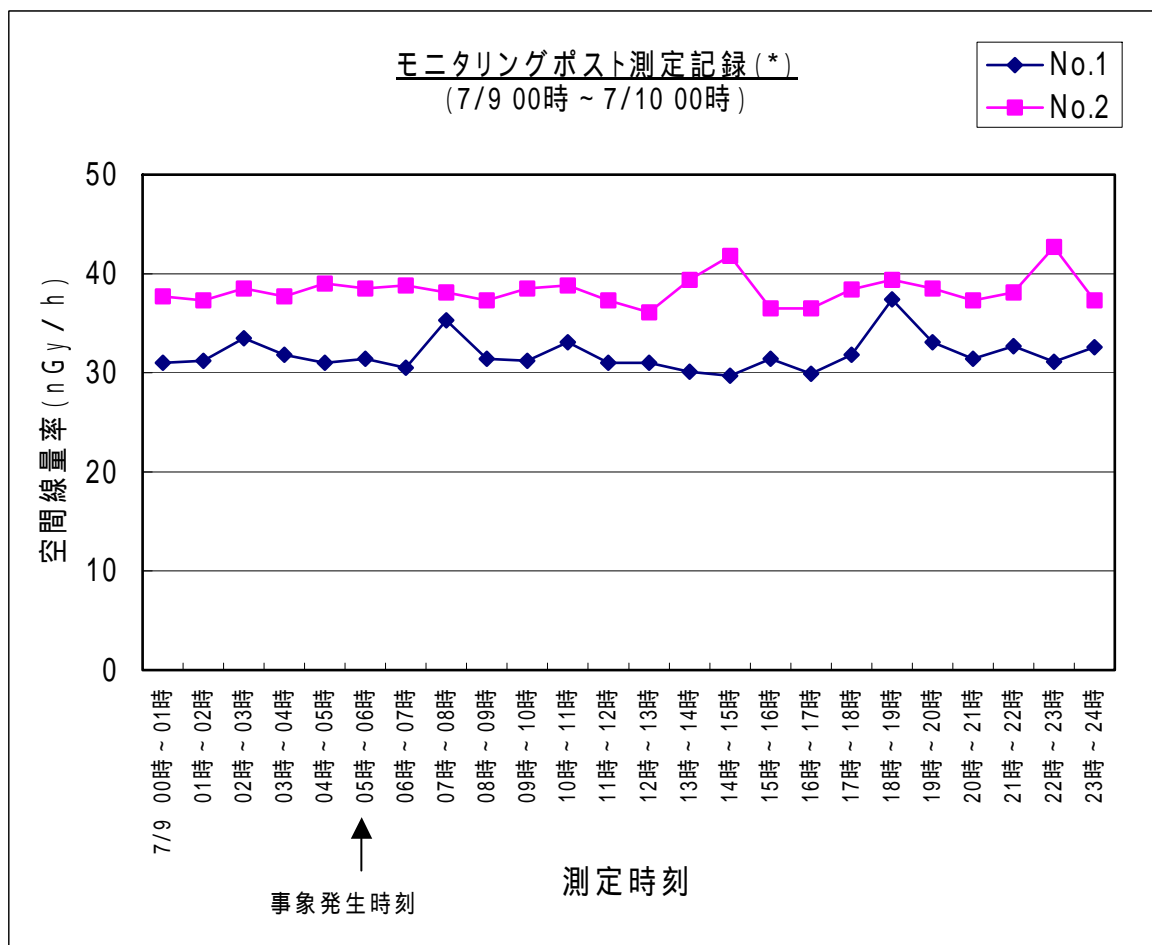
添付資料9 モニタリングポスト (No.1 及び No.2) の測定記録(*)

屋外の敷地境界付近で空間線量率を監視しているモニタリングポスト (2ヶ所、No.1 及び No.2) の測定記録を添付資料 9 に示す。ウラン粉末飛散時及びその後の測定値は、上昇している傾向は見られなかった。

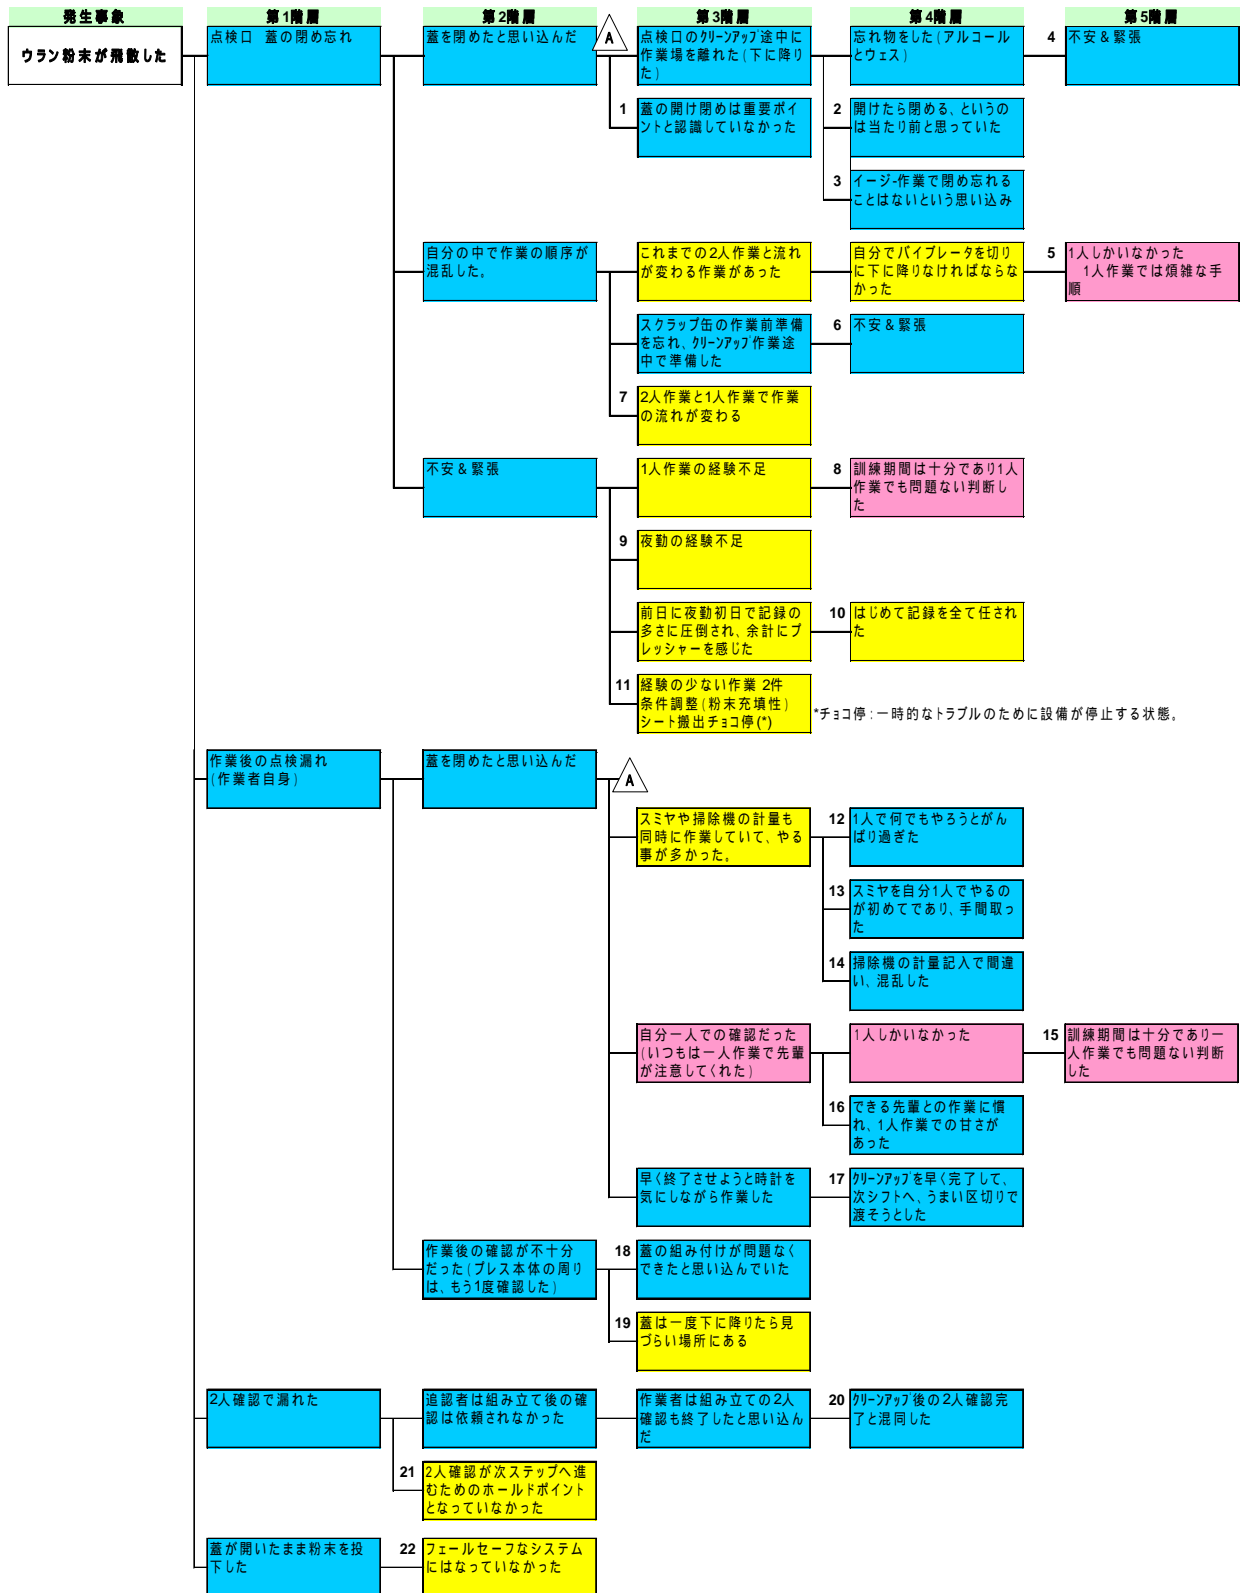
添付資料 12 原因分析ツリー

今回の事象が発生するに至った根本原因を追求するため、不適合の原因分析方法の一つである、J-HPES(*3)手法を用いて、直接原因 間接的原因 根本的原因とツリー分析を行った(添付資料12)。

個人的要因として、経験が少ない作業が重なったこと（夜勤、1 人作業等）による不安・緊張・戸惑い、技術・環境要因として、蓋を閉め忘れた場合に粉末が投下できないフェールセーフなシステムになっていなかったこと、2 人確認が次の作業に進むためのホールドポイント(*4)として機能しなかったこと、組織的要因として、作業者の訓練期間は十分であり 1 人作業でも問題ないと判断したこと等が挙げられた。

蓋を閉め忘れた場合に粉末が投下できないフェールセーフなシステムになっていなかったこと

2 人確認が次の作業に進むためのホールドポイントとして機能しなかったこと

経験が少ない作業が重なったこと（夜勤、1 人作業等）による不安・緊張・戸惑いから、ヒューマンエラーを起こしやすい状況であったこと

フェールセーフ機能の導入

確認作業の高度化によるホールドポイントの明確化

教育実施による作業ミス発生リスク低減と作業管理システムの改善
