管理区域内（第2ウラン回収室）でのウランの飛散について

平成20年8月8日

株式会社グローバル・ニュークリア・フュエル・ジャパン

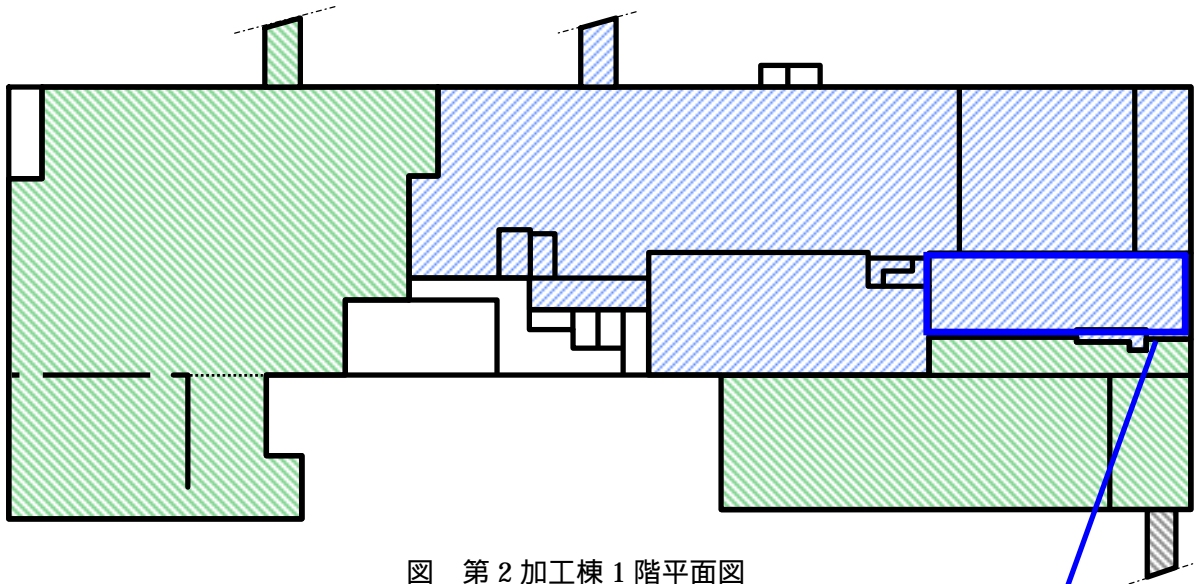
図 第2加工棟1階平面図

平成20年8月8日（金）午前9時31分頃、当社（株式会社グローバル・ニュークリア・フュエル・ジャパン）第2加工棟1種管理区域（*1）内の第2ウラン回収室（*2）に設置しているエアモニタが発報しました。同部屋の床に設置されている受けタンクに投入した過酸化水素水から生じた泡により、ウランを含む飛沫が発生したことによります（添付図参照）。

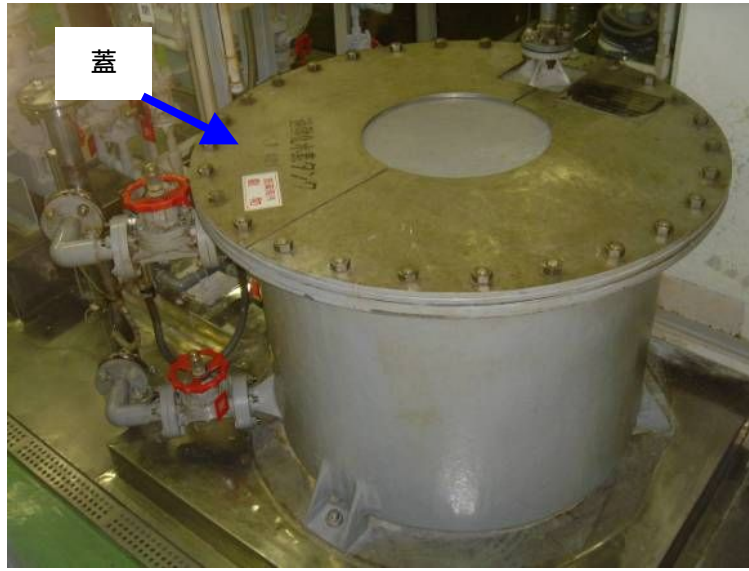
2階 過酸化水素水タンク

第2ウラン回収室において、過酸化水素水タンク交換のため、過酸化水素水を抜く作業を行いました。過酸化水素水タンクの蓋を取り外す際、タンク下流のバルブを開放したまま実施したため、タンク及び配管の気圧の変化により、タンク内及び配管中に残存した過酸化水素水が、受けタンクに一度に流入しました。受けタンクにはウランを含む残留溶液があり、過酸化水素水から生じた泡により、ウランを含む飛沫が発生しました。
