## 管理区域内（第2ウラン回収室）でのウランの飛散について（概要）

平成20年9月5日

株式会社グローバル・ニュークリア・フュエル・ジャパン

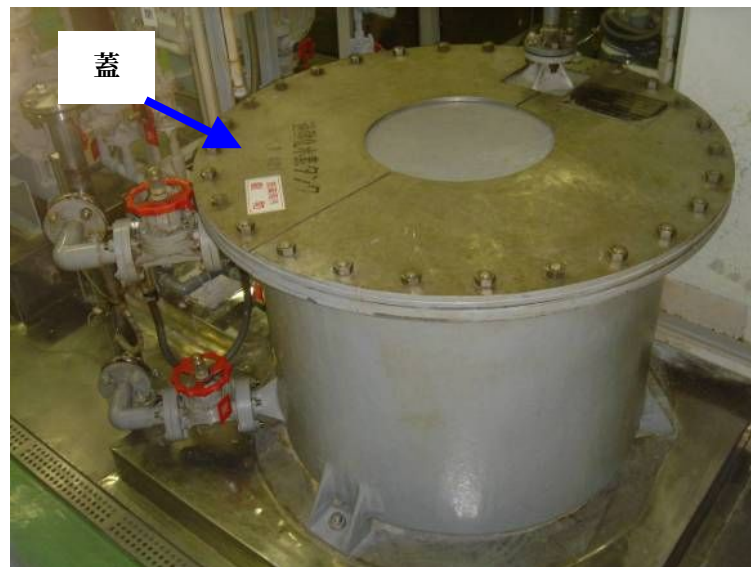
2階 過酸化水素水タンク

また、交換予定であった過酸化水素水タンクは材質である FRP（繊維強化プラスチック）の繊維が一部剥離していたことが観察されており、この繊維が配管のバルブを閉塞していた可能性があった（添付資料 11 参照）。過酸化水素水タンクには空気抜きがあるため（添付資料 12 参照）タンク内部が負圧になることはなく、通常であればタンクの蓋を開けることにより残存していた過酸化水素水が一度に流入することはない。今回は1 階バルブを開放したまま2 階の過酸化水素水タンクの蓋ボルトを緩める作業中に、バルブの閉塞が開放されたことが考えられ、これにより配管中に残存した過酸化水素水が受けタンクに一度に流入した可能性がある。

過酸化水素水タンクは金属との反応を避けるため、その材料にFRPを使用しているが、これを長期間使用するとタンク内に繊維の剥離が発生してくる。

過酸化水素水タンクにおける繊維の剥離状況を定期的に確認し、同タンクの交換時期を的確に判断するため、定期的（2回／年）にタンク内部を直接確認することを手順化する。

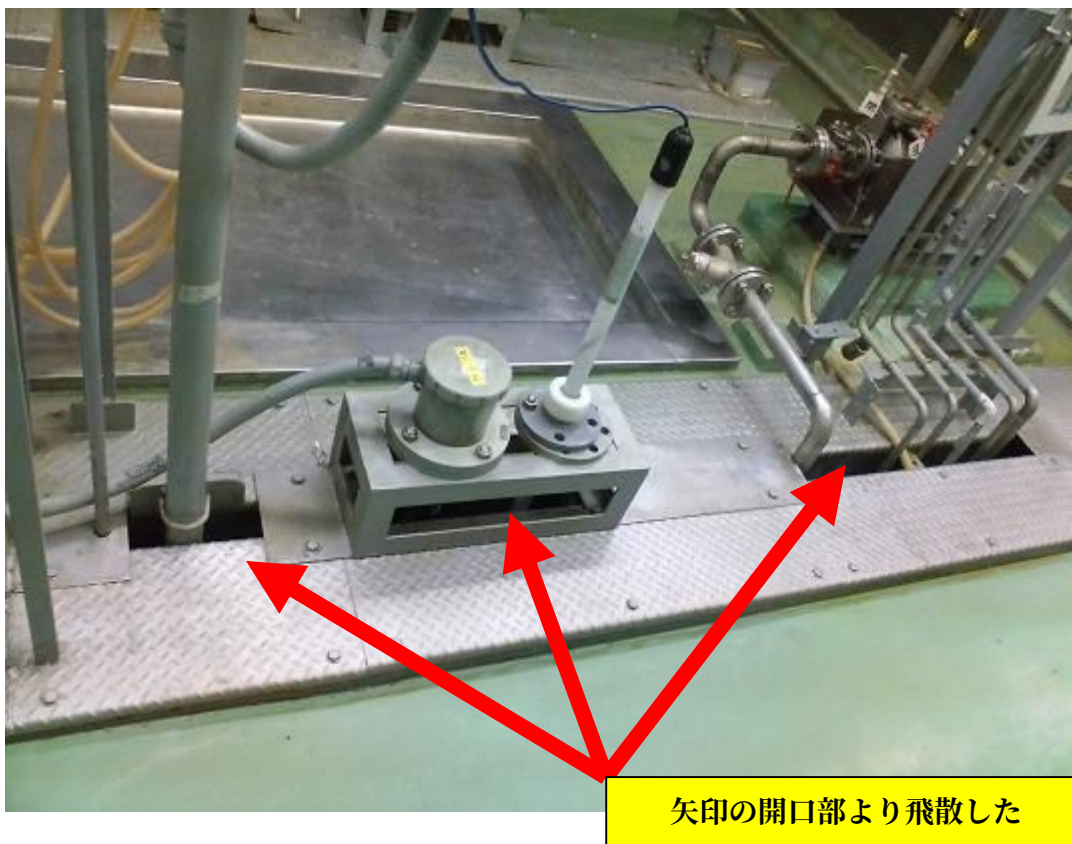
1階 受けタンク

今回の事象ではウランを含む飛沫が第2 ウラン回収室内に飛散した。この原因は、過酸化水素水（濃度 35%）がほぼ空の受けタンクに投入され、希釈されることなく高濃度の状態であったこと、また、1 階バルブを開放したまま2 階の過酸化水素水タンクの蓋ボルトを緩める作業中、配管内に残存していた過酸化水素水が受けタンクに一度に流入した可能性があったこと、これらの結果、過酸化水素の分解が急速に進行したためと考えられる。

受けタンクに過酸化水素水を入れる際、通常は水（ウランなどを含む清掃水）を満たした状態であるが、今回は過酸化水素水がほぼ空の受けタンクに投入され、希釈されることなく高濃度の状態であった。過酸化水素は Mn、Fe などが分解を促進することが知られており、また温度の上昇によっても分解は加速する。受けタンク内の残渣には Fe などの金属成分が含まれており、最初はゆっくりした分解であっても温度上昇とともに急速な分解が生じる可能性があったと考えられる（添付資料 10 参照）。

受けタンクの約60%は鋼板で覆われているが、残り約40%は開口部となっている。この開口部から飛沫が放出されるのを防ぐためのカバー及び局所排気ダクトを設計し、設置する。

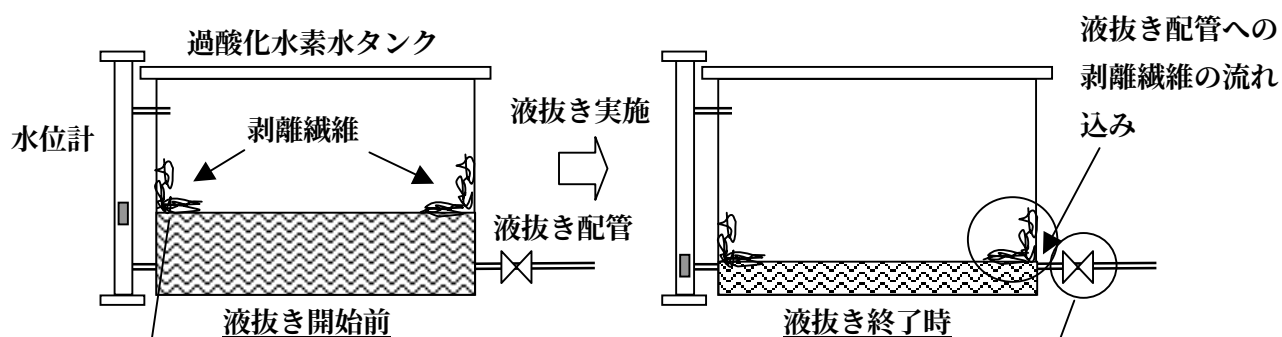
添付 11-図 1 過酸化水素水タンク液抜き前後の状態

過酸化水素水タンクで剥離した繊維は、添付 11-図 1 左側に示すとおり、過酸化水素水に浮遊するように存在していたことが観察されている（添付 11-写真 1）。今回の事象では、液抜き後の同タンクの水位計指示値から判断すると、添付 11-図 1 右側のとおり液抜き配管部分まで水位が低下していた。このことから、液抜きがほぼ完了する直前に、水面付近に浮遊していた剥離繊維が塊として液抜き配管へ流入した可能性が高い。

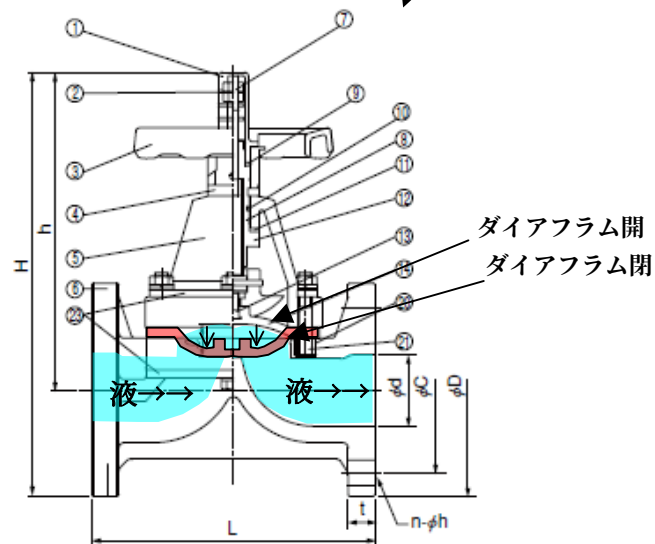
添付 11-図 2 ダイヤフラム式バルブの構造

液抜き配管（直径 25mm）へ流入した剥離繊維は、配管の直後にあるバルブ（ダイヤフラム式）に流れ込んだ際、当該バルブの構造上（添付資料 11-図 2）、ストローク部（高さ約 15mm）が相対的に狭隘であるため、この部分を閉塞した可能性がある。

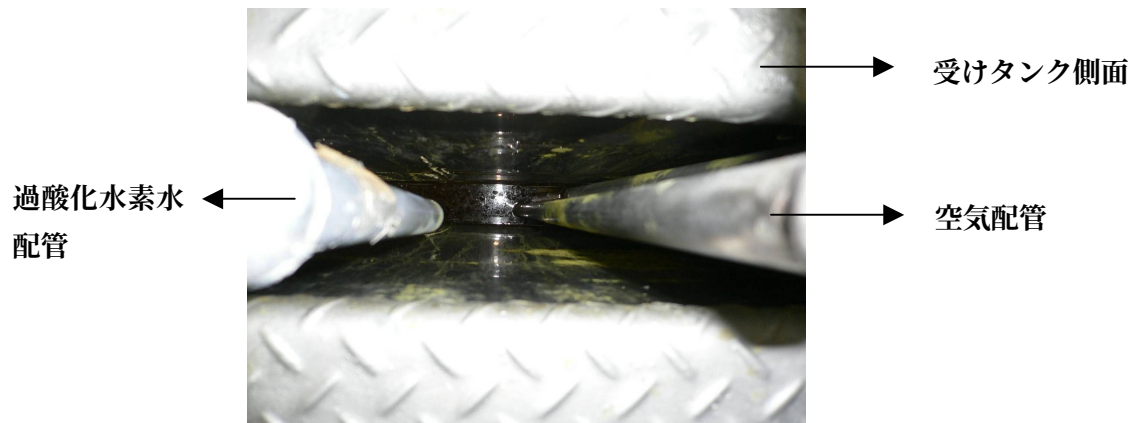
添付資料 11-写真 2 （受けタンクを上部から見たもの）

なお、受けタンク内（添付 11-写真 2）の調査により採取した剥離繊維は、添付 11-写真 3 のとおりであり、バルブを閉塞する可能性を示すに足る量であった。

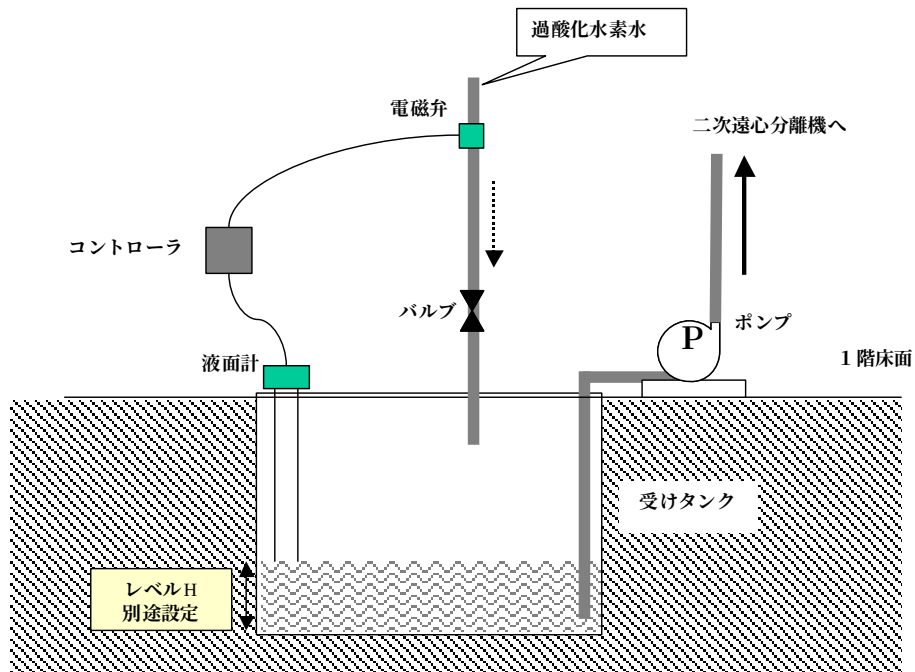
添付資料2 1 受けタンク液面監視装置（概念図）

液面H以上 : 電磁弁開 → 投入可  
液面H未満 : 電磁弁閉 → 投入不可

H未満で投入したい場合は水を投入してH以上にする

過酸化水素水が高濃度の状態で受けタンク内に投入されることの無いよう、一定の液量以下では過酸化水素水を投入できないような監視装置を設置する（概念図を添付資料2-1に示す）。液量レベルは、過酸化水素の分解によって大きな温度上昇が生じないように評価して定め、過酸化水素の急激な分解が起こり得ないようにする。
