(株)グローバル・ニュークリア・フュエル・ジャパンの
焼結炉における着火事象について
(最終報告)

平成22年7月23日

(株)グローバル・ニュークリア・フュエル・ジャパン

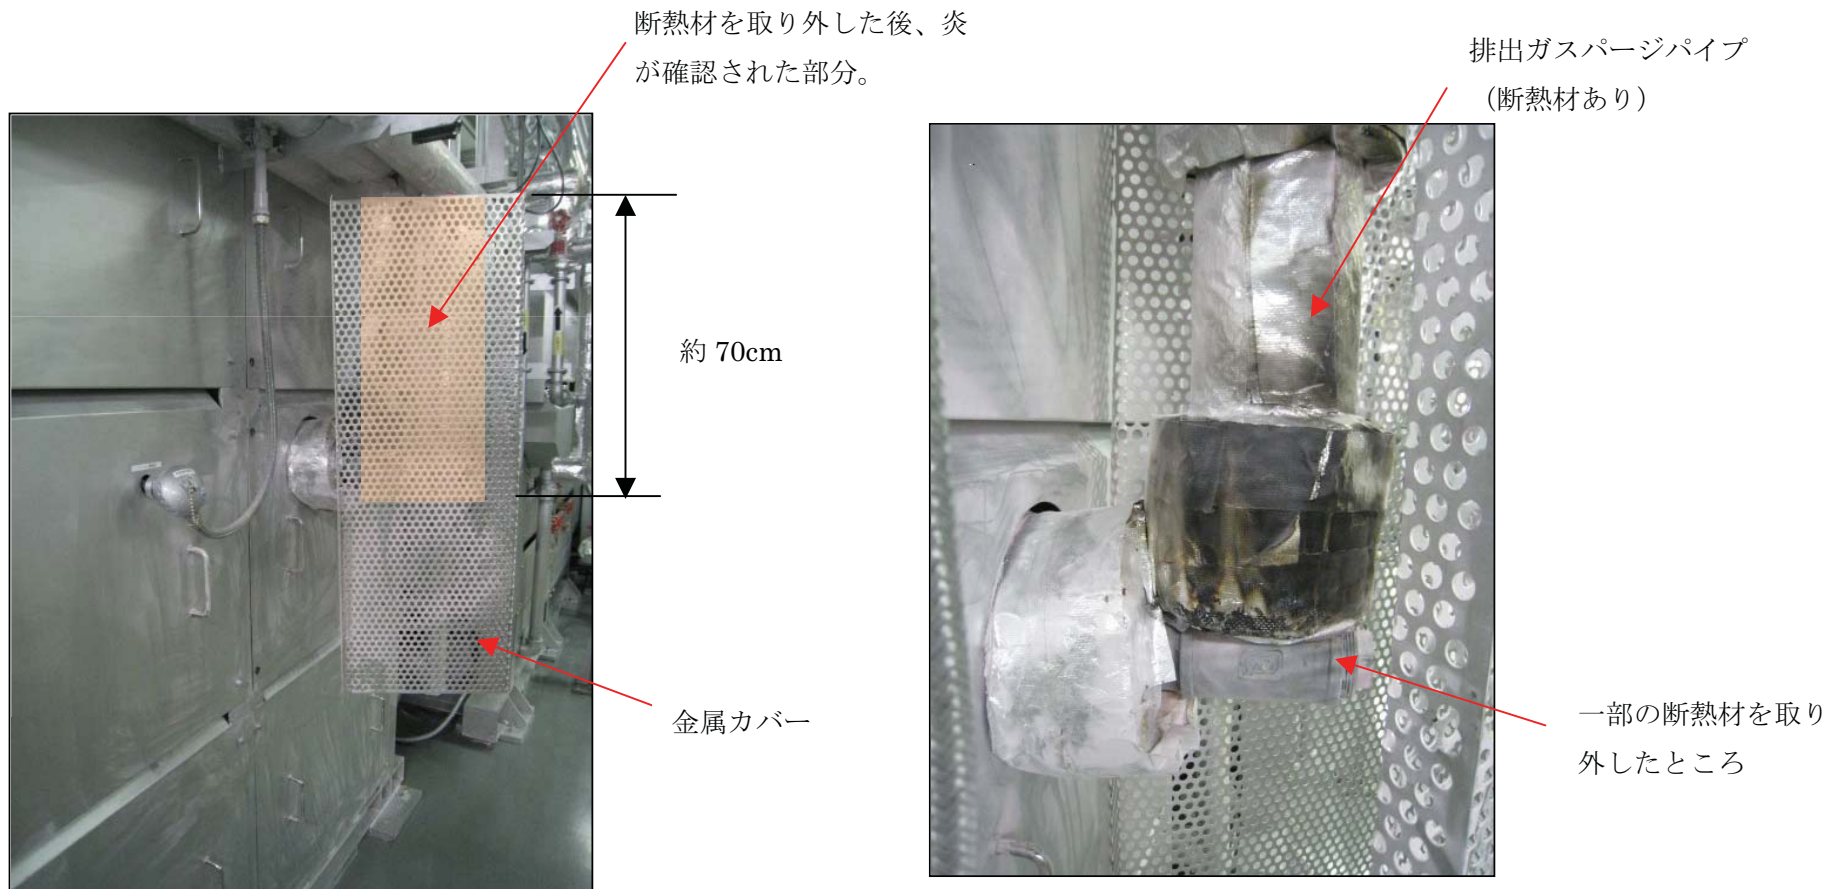
写真1 (1) 排出ガスパージパイプの状況

作業員Cが更にもう一度着火有無の点検を実施していたところ、5時53分頃、排出ガスパージパイプの断熱材カバーの変色（発見時は銀白色から黄色に変色し、炎が上がった後は写真1のような黒色に変色）及び若干の異臭（アーク溶接時のような微かにこげた臭い）があったため、よく観察すると10cm程度の炎を確認した。金属カバー下部から手を入れて断熱材を取り外したところ、炎が金属カバーの上部まであがった（写真1）。当該部分には金属カバーがあるため、他の手段では対応できないと判断し、室内に設置してある消火器（設置No.61）を取りに行き、操作盤の水素遮断弁を作動させ窒素パージを行った後、消火器を使用した。炎は一瞬で消えたが、ABC粉末消火器の特性上、消火剤は全て放出された。放出された消火剤は、同日の11時頃までに作業員により清掃された。また、使用した消火器については、5月10日に製造1課長から工務課長に交換の依頼を行い、交換した。使用済の消火器は、ボート保管棚の下に一時仮置きした。

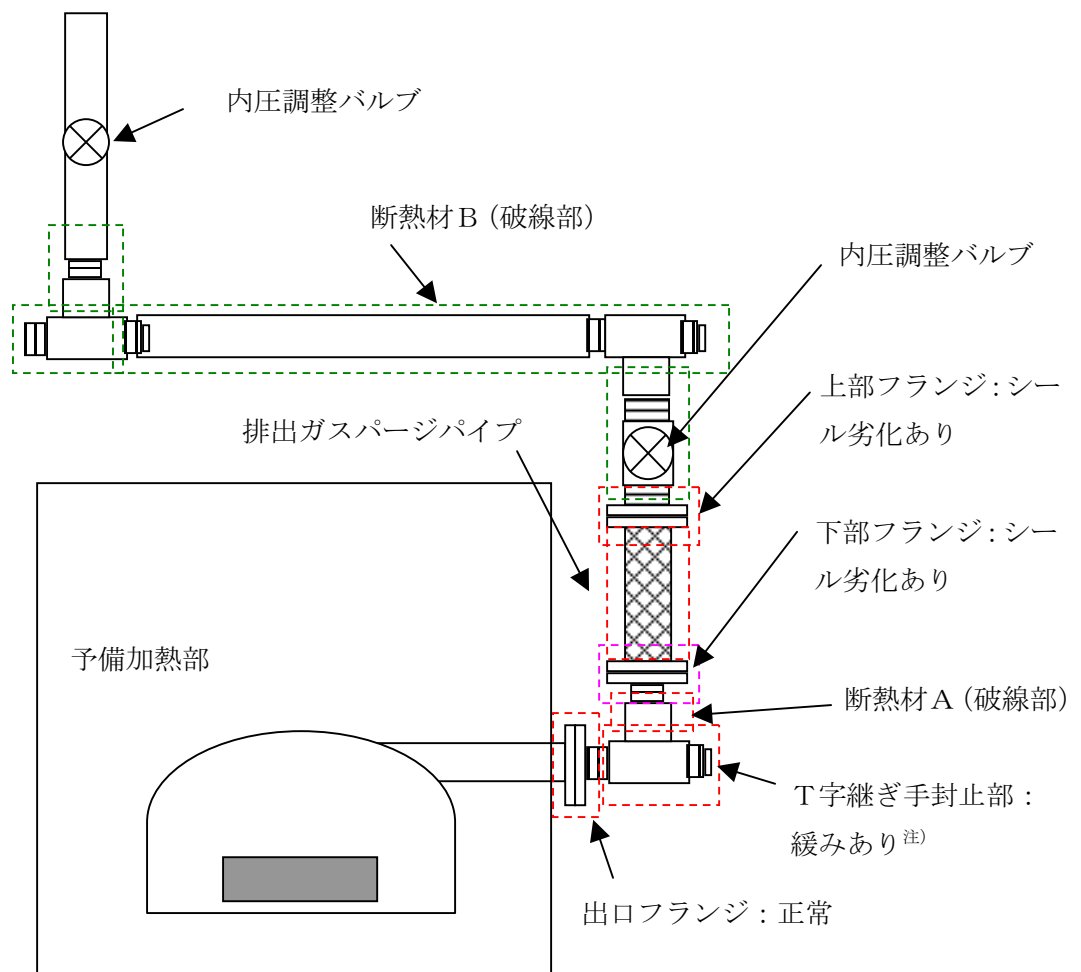
図3 排出ガスパージパイプの概念図

予備加熱部の排出ガスパージパイプは、図3に示すとおり、出口フランジ、T字継ぎ手封止部（配管内の清掃用）、下部フランジ及び上部フランジ、さらには、内圧調整バルブ等から構成されており、断熱材^{注1}で覆われている。事象発生後の5月10日、焼結炉の製造メーカ（以下、「製造メーカ」という。）に原因調査及び改善案の提示を指示し、5月11日には改善案の提示を受けた。5月13日、核燃料取扱主任者および関連部署の同意後、担当課長の承認により配管変更工事計画書を発行し、5月14日、取替工事に着手、終了した。排出ガスパージパイプの改善後実施した排出ガスパージパイプにおける温度測定（5月27日）の結果から推測すると、出口フランジで約600℃、それ以降も400℃以上の温度になっていたと考えられる。

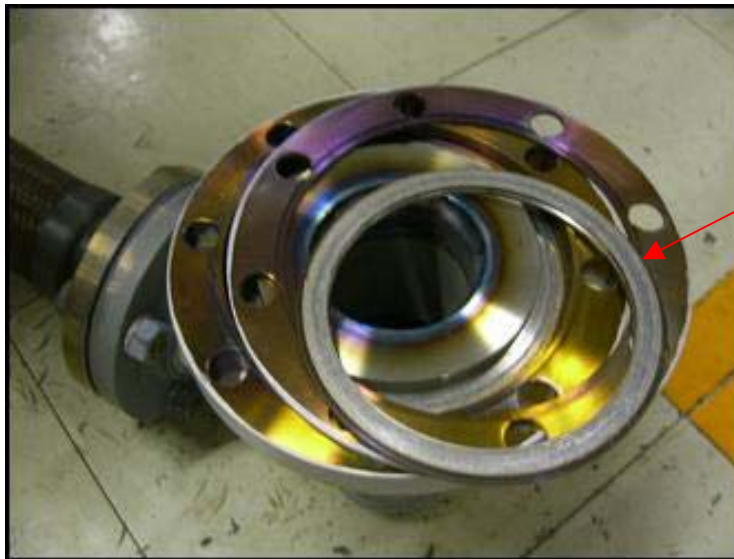
写真3 出口フランジ

ここで、出口フランジ部に使用されていたガスケットは、A社：膨張黒鉛型（最高使用温度800℃）であり正常であった（写真3）。しかしながら、T字継ぎ手封止部に使用されていたB社：シリコンコーキングは、適用範囲-40～+180℃であり、また、上部・下部フランジに使用されていたC社：黒鉛ガスケットは、適用範囲：-200～300℃であったため、写真4～6に示すとおり、高温による劣化が観察された。そのため、T字継ぎ手封止部、下部フランジ及び上部フランジの高温による劣化により、これらのシール部分から水素がリークしたと推測した。このことにより、使用する温度に適合したシール材が使用されていないことが原因と判断した。

正常

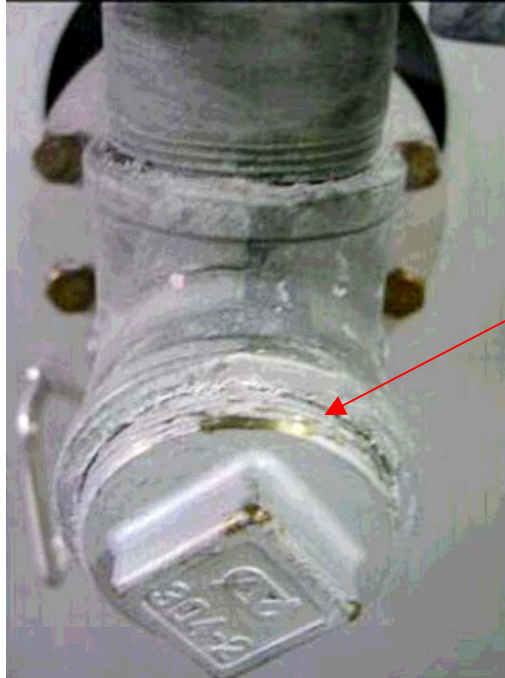
写真4 T字継ぎ手封止部

注) T字継ぎ手封止部の緩みは、ねじ込み継ぎ手に塗布されたシリコンコーキングが溶け出し、ねじ部に間隙ができたことによるものと推定する。

緩みあり

- ・水素リークのポテンシャルを下げるため、T字継ぎ手を廃止し、フランジ配管への溶接構造とすること。
- ・上部・下部フランジのガスケットをC社：膨張黒鉛型（金属枠付、使用温度：-200～600℃）に交換すること。
- ・リークチェック作業を確実に実施できるよう、断熱材をつけないこと（炉内で気化しパイプ内で凝固することを防止するために断熱材を取り付けていたが、パイプ内の清掃の頻度を上げることにより解消できると判断。なお、作業者の火傷は金属カバーで防止している。）

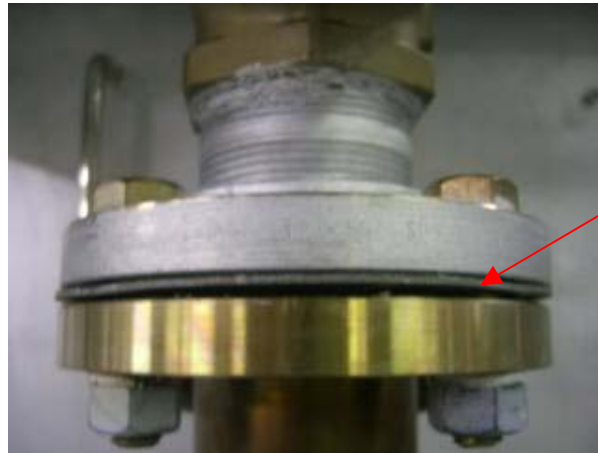
写真5 上部フランジ

シールに軽度の劣化

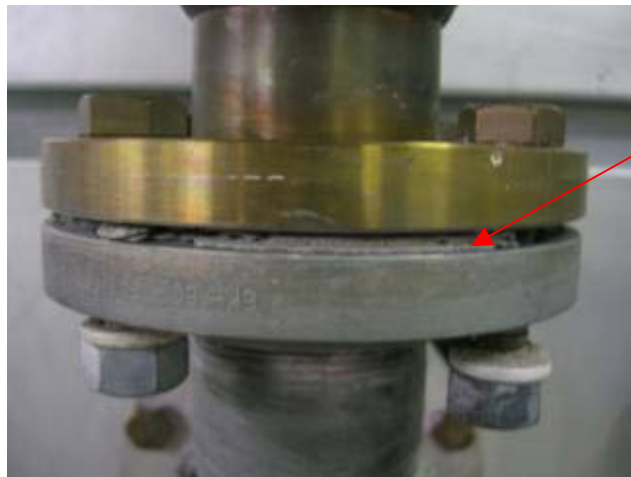
写真6 下部フランジ

シールに劣化あり
