平成23年6月3日

(株)グローバル・ニュークリア・フュエル・ジャパン

放射性廃棄物入りドラム缶からの漏えいについて

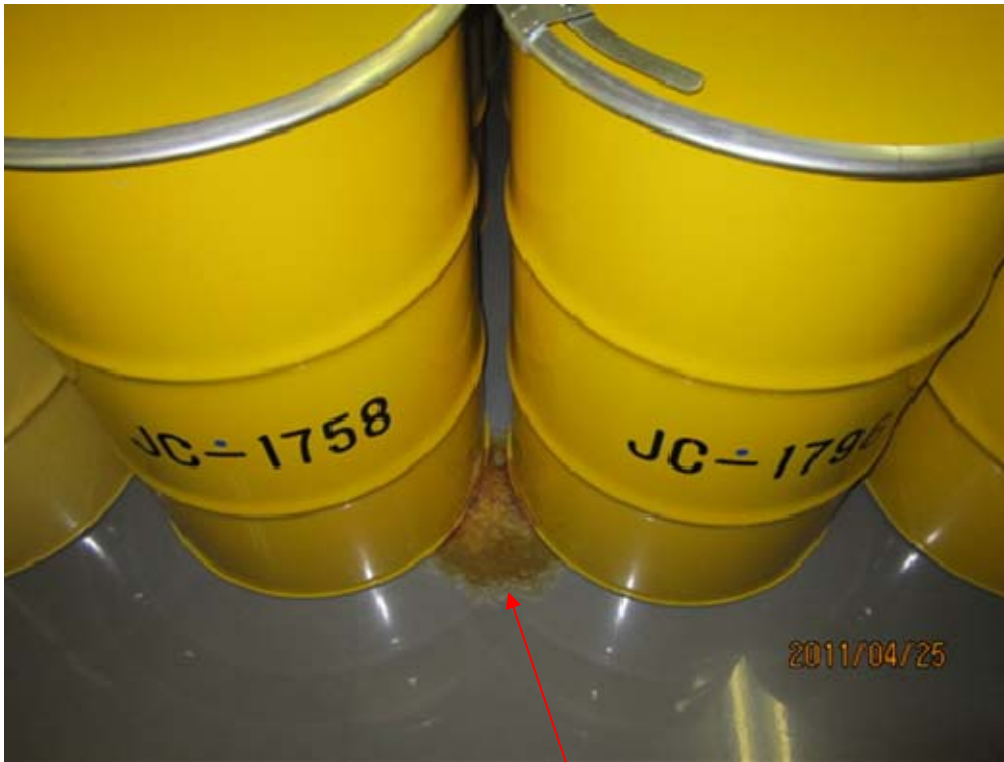
平成23年4月25日(月)、第1加工棟、第1種管理区域^{注1)}内の廃棄物貯蔵場において放射性廃棄物入り200ℓドラム缶^{注2)}からの漏えい物を発見した。当該漏えい物(128g)をサンプリングして分析した結果、1万1千Bqのウラン^{注3)}が検出された。なお、本事象に関して巡視強化策による外観点検を行っていたところ、同年5月2日(月)、廃棄物貯蔵棟第2棟の3階(第2種管理区域^{注1)})に保管しているドラム缶の底部に腐食による開口部(目視2cm程度)が認められたが、放射能測定を実施した結果、放射性物質の漏えいは検出されなかった。

漏えいの原因調査のため、ドラム缶を開封し、内容物の調査及び漏えい部の観察を実施したところ、内容物に腐食の要因と考えられる水分や酸を含んでいた廃棄物(室内空気のろ過に使用するフィルタ等で、スクラップとなるペレットを回収する工程において用いられたもの)が収納されていた。また、腐食部の付近には、廃棄物を収納していたビニール袋に線状の切れ目があることが確認された。これらのことから、ドラム缶に廃棄物を収納した際、固体の角部等でビニール袋を損傷したことにより、損傷部から腐食性の液体が漏れ出して腐食が進行したと推定された。なお、5月2日に開口が認められたドラム缶についても、開封して内容物を調査したところ、排水処理工程で過去使用していた除染装置用のフィルタが収納されており、これも水分、硝酸および酢酸を含んでいたため、同様の原因と推定された。

漏えい物

今回と同様の事象（腐食）を誘発する可能性があるフィルタを含む83缶の廃棄物缶について、これを開封して内部状態を確認し、水分及び酸を含むフィルタの分別および新しい缶への詰め替えをおこなう。分別したフィルタは、再乾燥して密封し、フィルタのみをドラム缶に収納する。

フィルタなど水分や腐食性物質を含む可能性のある物を梱包する場合には、事前の乾燥を徹底する。またこれらの物は、密封性の高い方法で一次梱包する。これらの作業を確実に実施するため、手順化し周知する。
