添付1： 発生場所の図

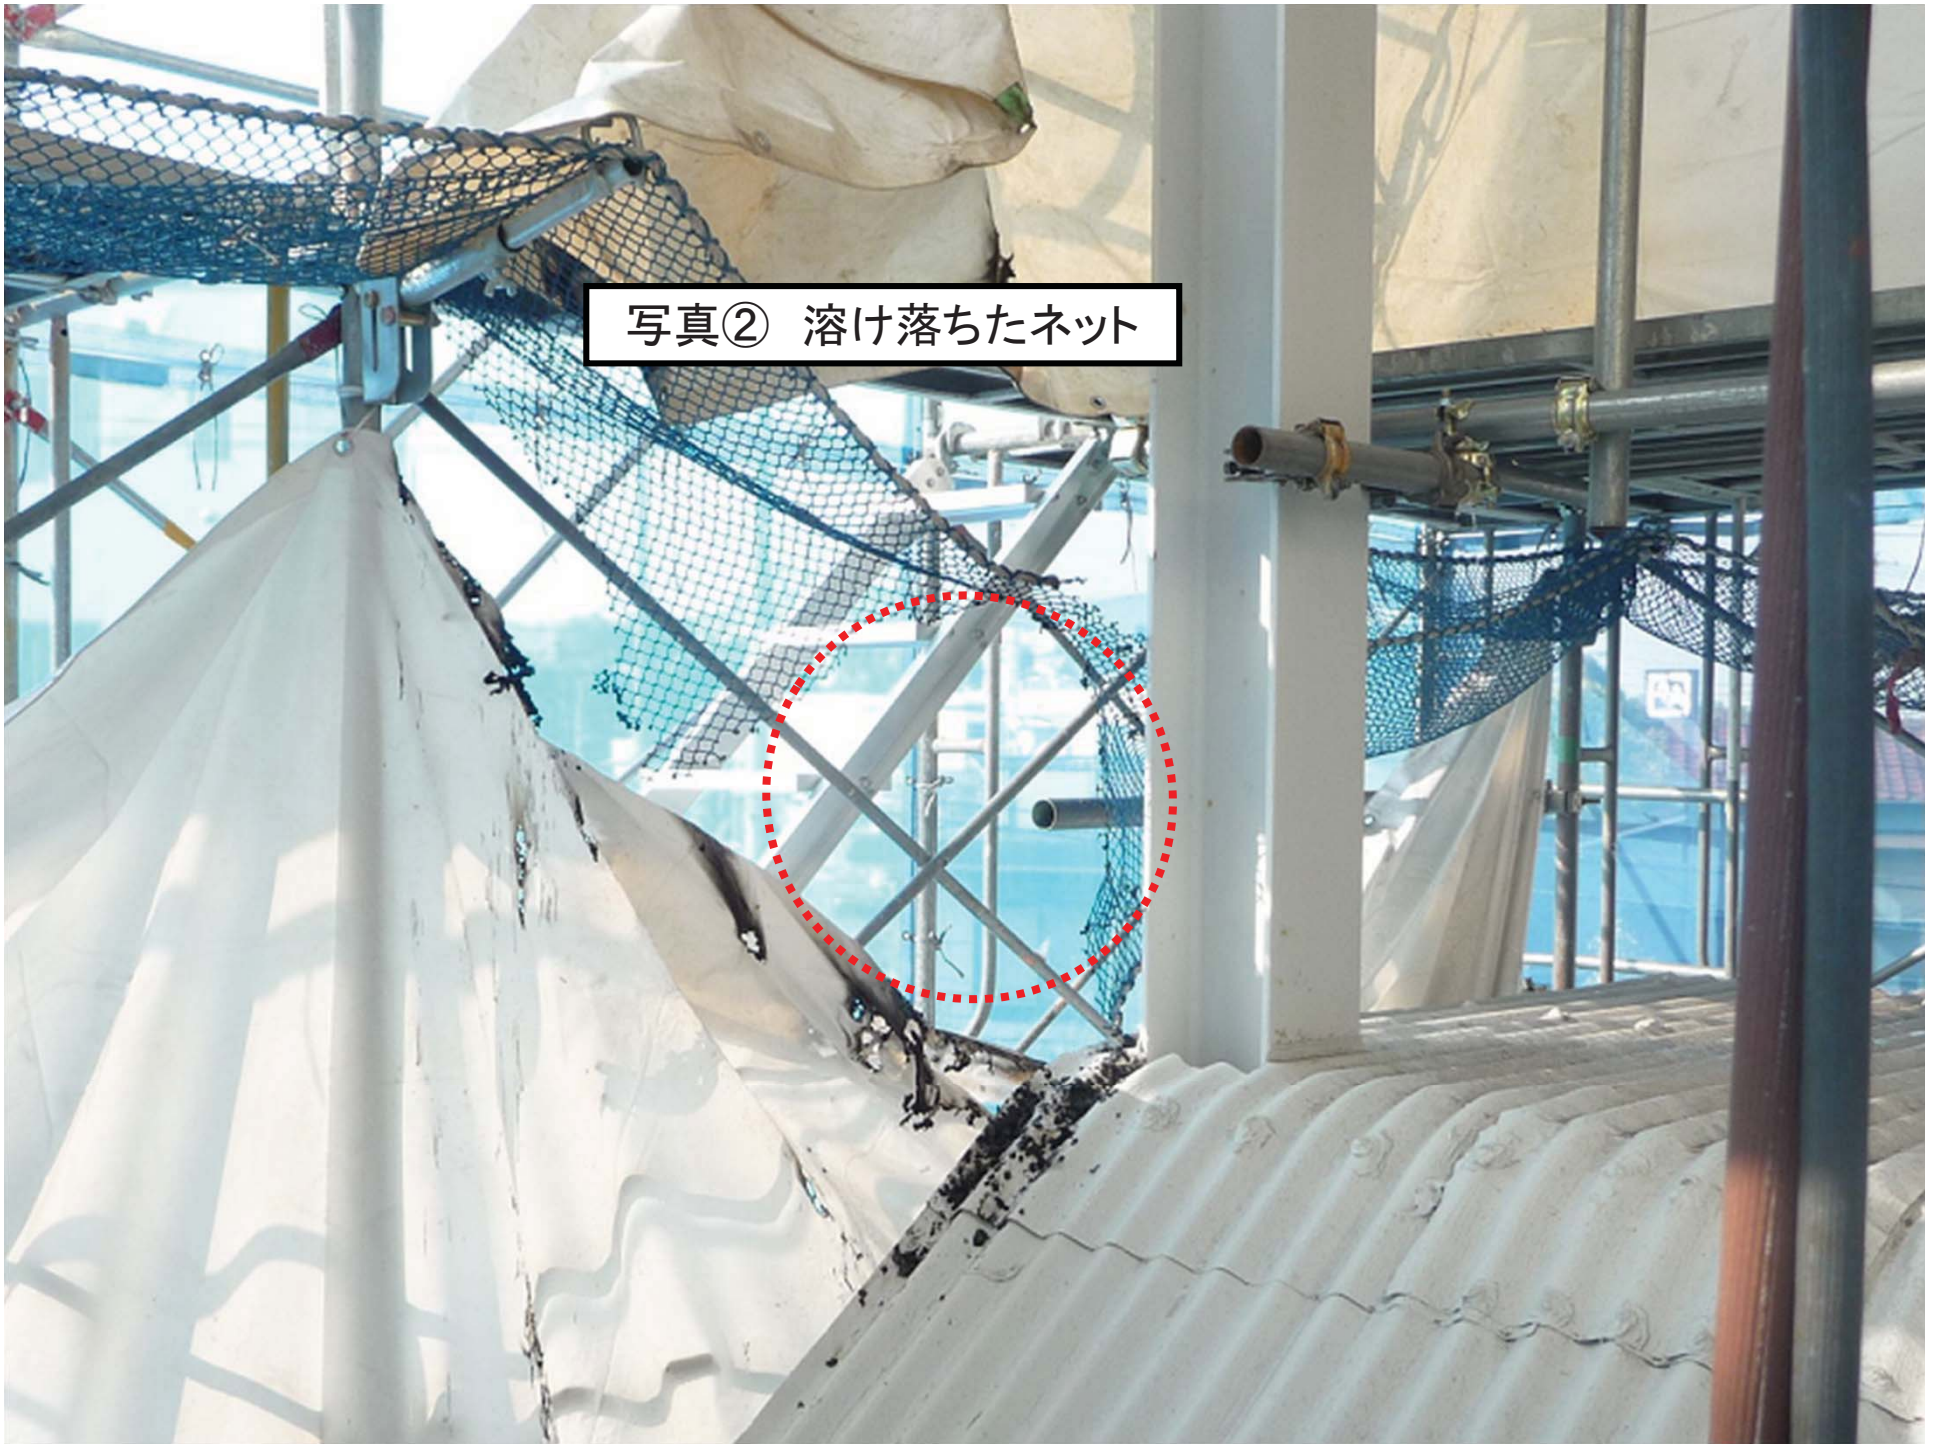
写真② 溶け落ちたネット

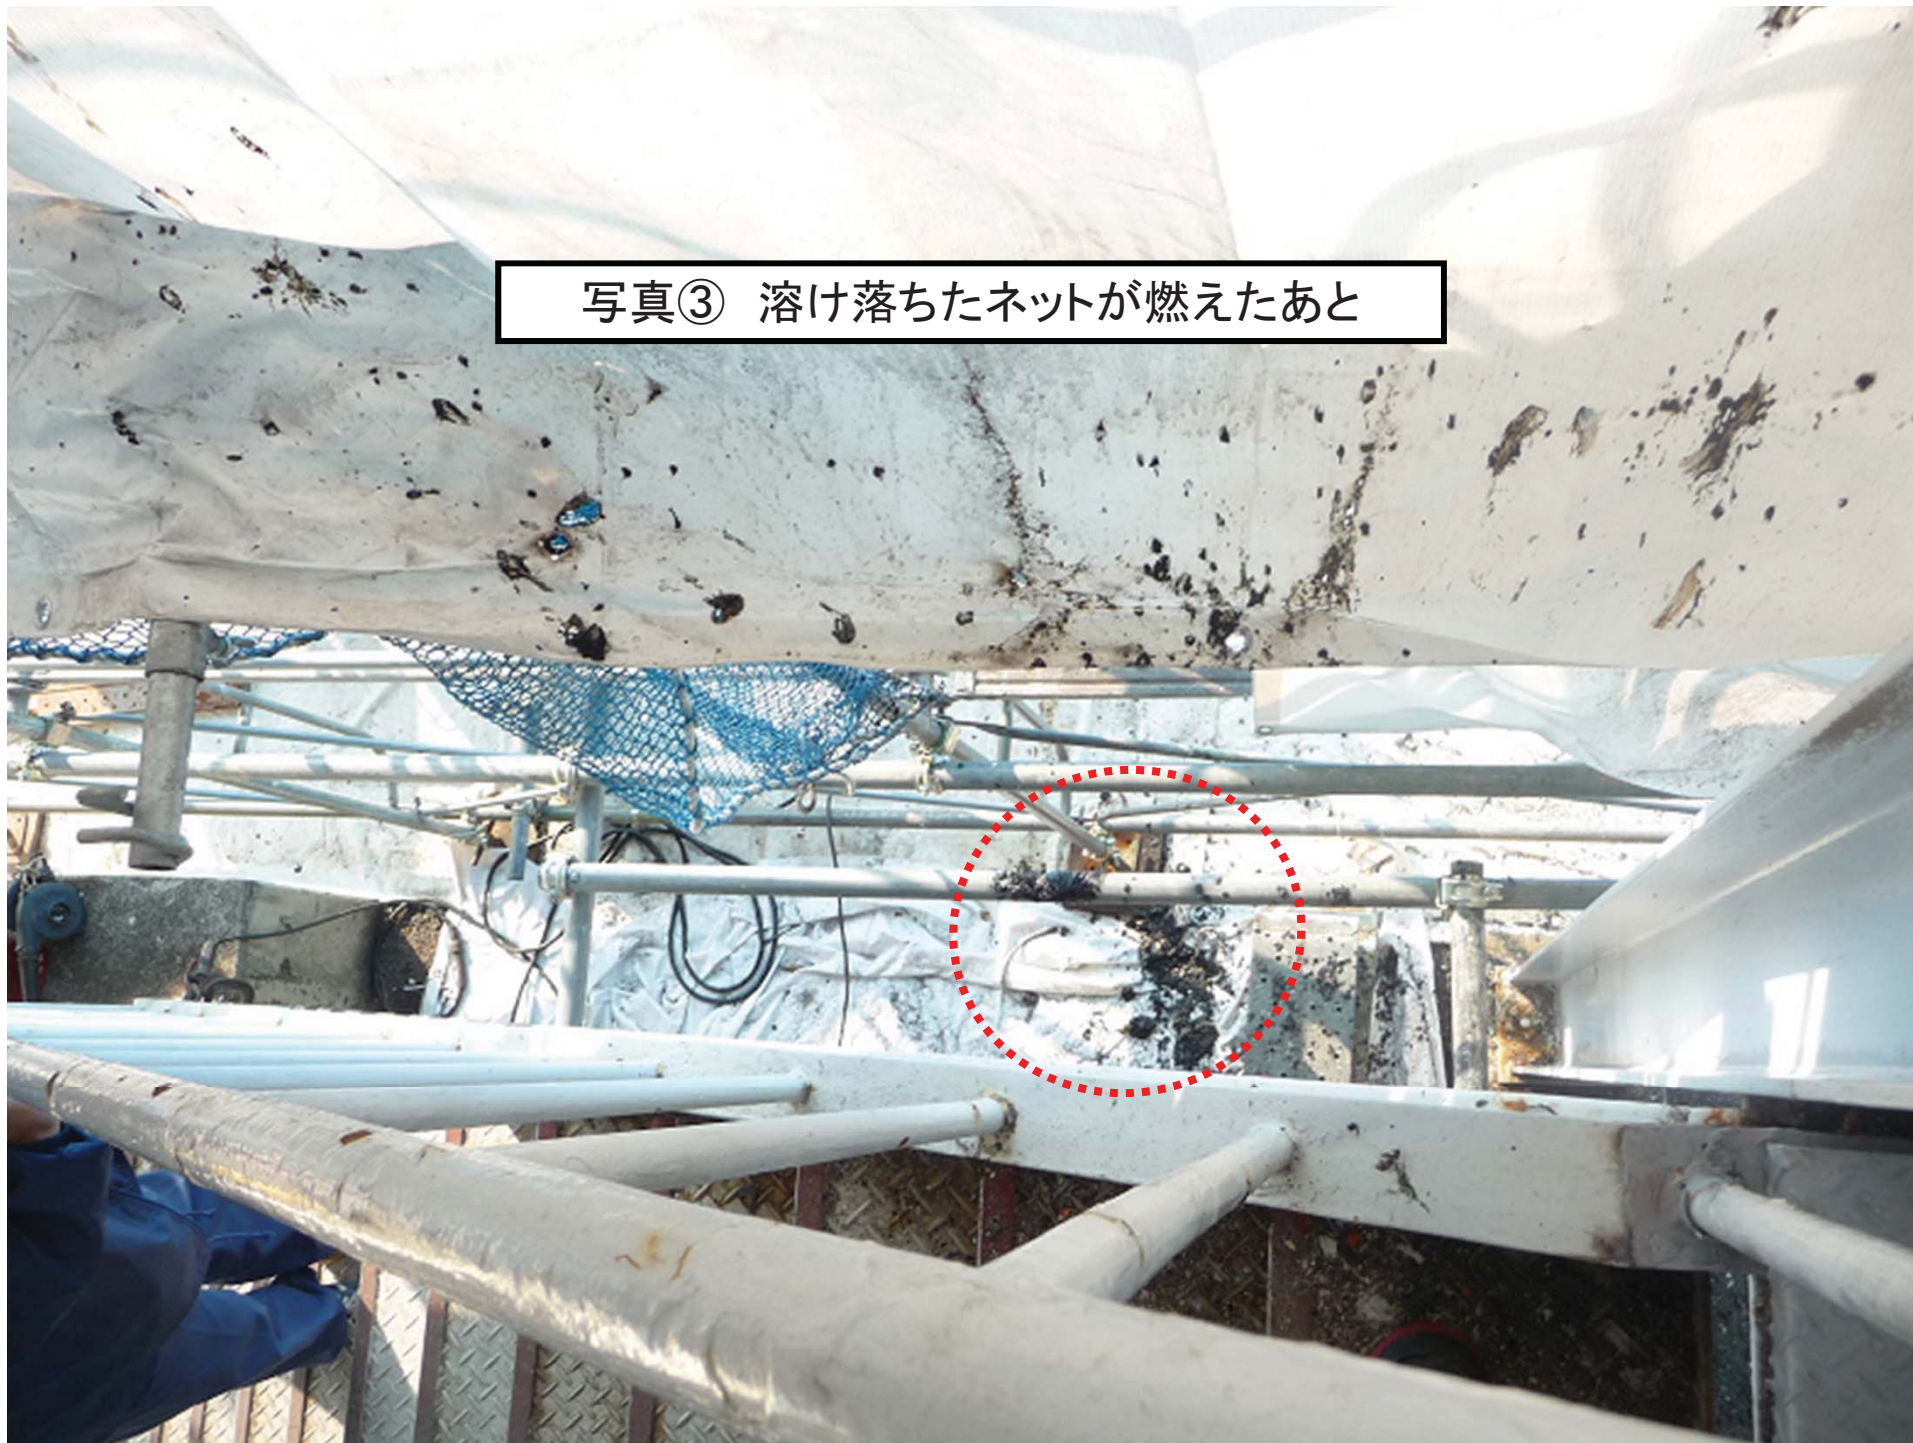
写真③ 溶け落ちたネットが燃えたあと
