平成23年2月24日
三菱原子燃料株式会社

転換工場管理区域内におけるウラン飛散について
(茨城県及び所在市町村への中間報告書提出)

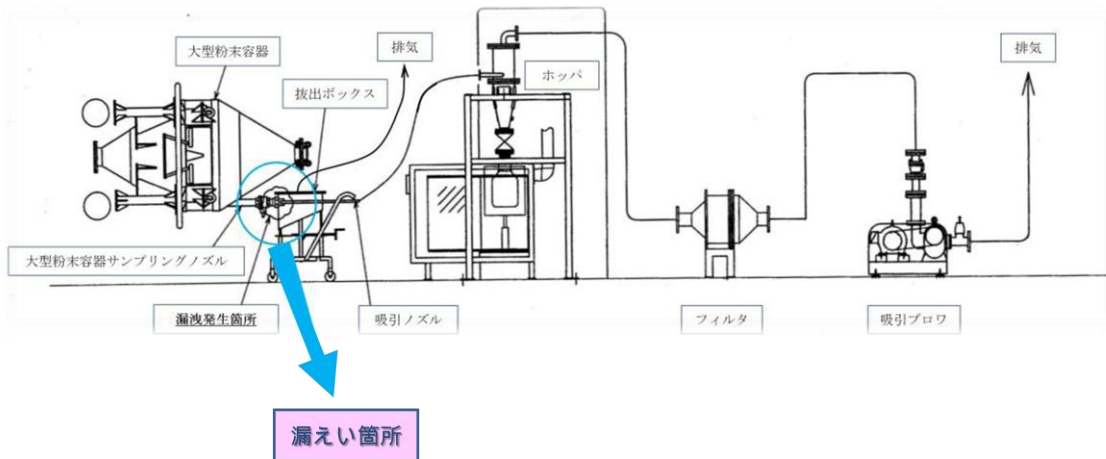
サンプリング装置は二酸化ウラン粉末を吸引する吸引ノズル、ホッパー（ろ布を用いたフィルター内蔵）、フィルター、吸引ブロワの順で接続されている。サンプリング装置内の空気の流れを基に、装置の構造およびウラン粉末漏えいの経路の調査を行った結果、漏えいしたウラン粉末は、ホッパーに内蔵されているろ布表面に付着したウラン粉末が空気の逆流により吸引ノズルから押し出され、吸引ノズルを大型粉末容器に挿入する部分を覆っている拔出ボックスから漏えいしたと考えられた。

更に、ホッパーへの空気の逆流に関し、吸引ブロワの調査を行った結果、モーターの結線が逆であったことがわかった。

モーターの結線が逆になっていたことについて、現在、詳細調査を実施中である。
