転換工場管理区域内におけるウランの飛散について

三菱原子燃料(株)

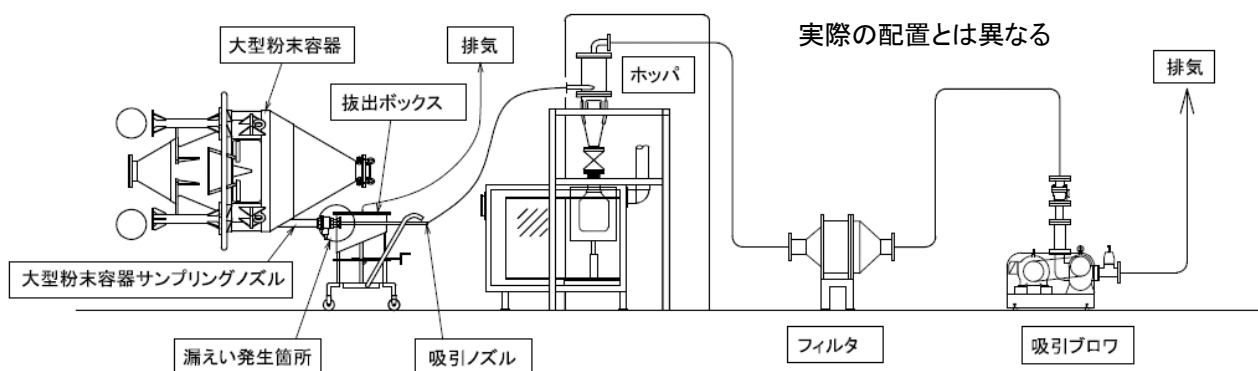
平成23年2月8日17時12分頃、当社転換工場(管理区域内)において、大型粉末容器に充填された二酸化ウランの粉末をサンプリングするにあたり、作業に使用する設備の使用前点検を実施した所、拔出ボックスから二酸化ウランの粉末が漏えい(最大8gUと推定)した。

サンプリング作業に使用する設備において、吸引ブロフのモーターが逆回転したことにより空気が逆流し、ホツパに内蔵している「ろ布」に付着した二酸化ウランの粉末が拔出ボックスと大型粉末容器サンプリングノズルとの隙間から室内へ漏えいした。直前に当該モーターの配線が工事により解結線されていたが、工事完了後のモーター回転方向の確認がチェックシートから漏れ、モーター回転方向の確認をしなかったことが原因と推定される。一方、本工事に関しては工事計画段階で工事方法や検査手順について関係者のレビューが十分でなかったことも背景要因として考えられる。

漏えい	①工事計画の管理強化	全ての工事について工事計画書を発行し、その中に影響を受ける加工施設の範囲及び安全に関わるリスク評価を記載し、関係者のレビューを受ける
	②検査計画の管理強化	検査要領書作成要領として、検査要領には加工施設への影響範囲に対応した検査内容・範囲とする、関係者のレビューを受ける等を定める
	③逆止弁設置検討	構造上隙間があり、系統内にウラン粉末が存在し、モーターが逆転した場合に空気が逆流する設備には、逆止弁設置を検討する
被ばく	④使用前点検方法の改善	ウラン粉末取扱設備を設備工事後、最初に使用前点検する時には、防塵マスクを着用し、関係者以外近づかないよう表示等により周知する
	⑤異常発生時の対応	ウラン粉末取り扱い設備の異常発生時には、漏えいを想定して退避し、周囲に漏えいの恐れがあることを知らせる
	⑥事例教育・訓練	ウラン粉末漏えいの事例教育及び訓練を実施する
