管理区域内（第2ウラン回収室）でのウランの飛散について

平成20年8月8日

株式会社グローバル・ニュークリア・フュエル・ジャパン

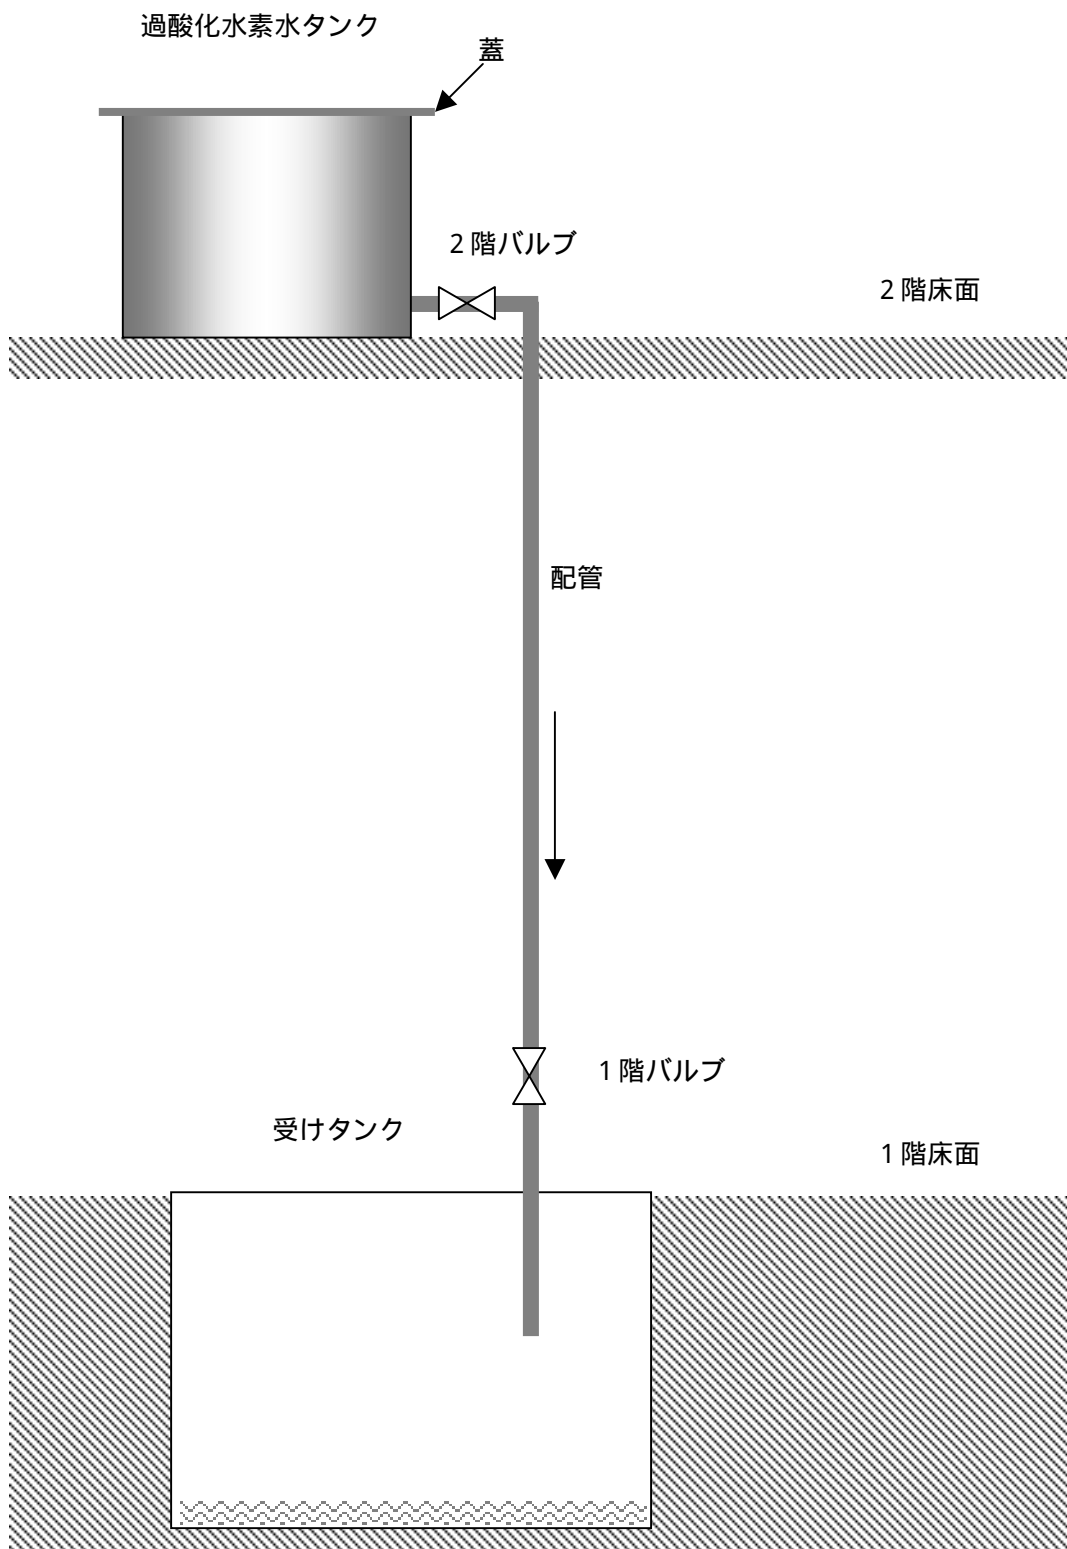
図 受けタンク及び過酸化水素水タンク

第2ウラン回収室において、過酸化水素水タンク交換のため、過酸化水素水を抜く作業を行いました。過酸化水素水タンクの蓋を取り外す際、タンク下流のバルブを開放したまま実施したため、タンク及び配管の気圧の変化により、タンク内及び配管中に残存した過酸化水素水が、受けタンクに一度に流入しました。受けタンクにはウランを含む残留溶液があり、過酸化水素水から生じた泡により、ウランを含む飛沫が発生しました。
