## 管理区域内（第2ウラン回収室）でのウランの飛散について（概要）

平成20年9月5日

株式会社グローバル・ニュークリア・フュエル・ジャパン

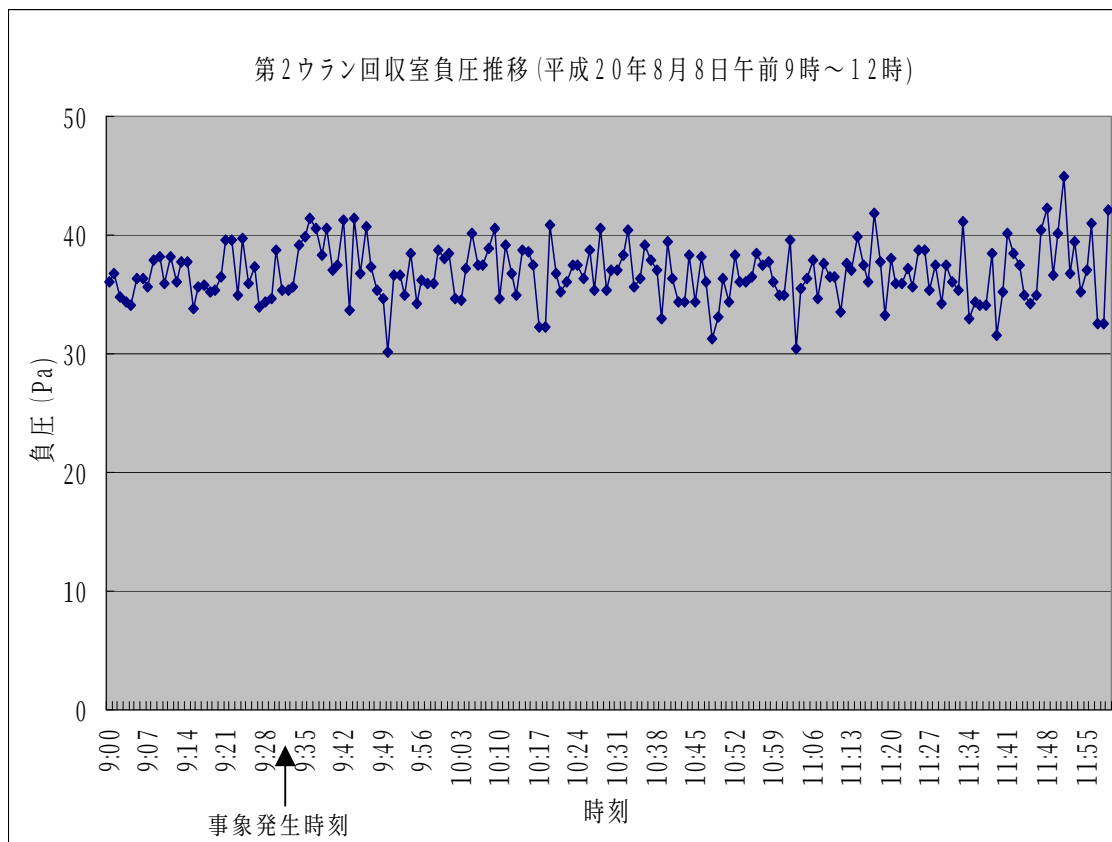
## 添付資料7 第2ウラン回収室負圧推移

ウラン飛散時、当該区域（第 2 ウラン回収室 1 階）の負圧は保たれており、室内の空気が外部に漏えいしていないことを確認した。（添付資料 7）

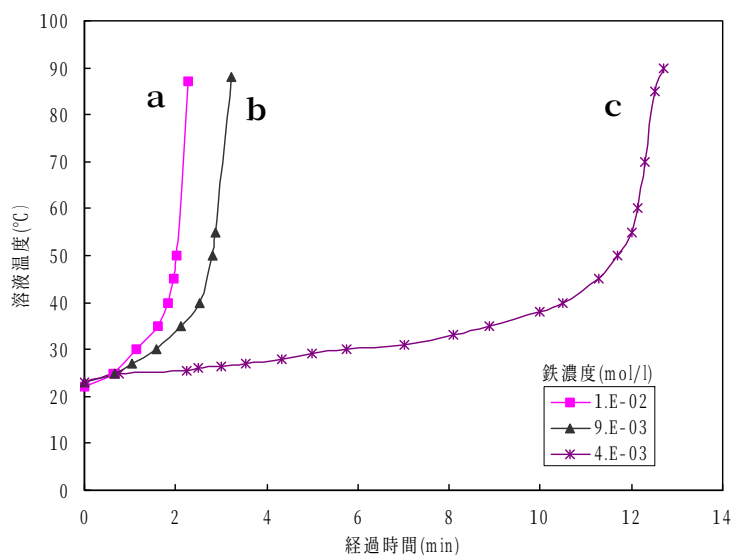
図 過酸化水素水投入後の経過時間と溶液温度の関係

- ・ 硝酸溶液に鉄を添加しないケース(d)では、顕著な分解反応は生じなかった。
- ・ 硝酸溶液に鉄を添加したケース(a－c)では、反応と共に溶液温度が徐々に上昇し、最終的に発泡と共に激しく反応した。
- ・ 鉄濃度が高いと、激しい反応に至る時間が短くなった。

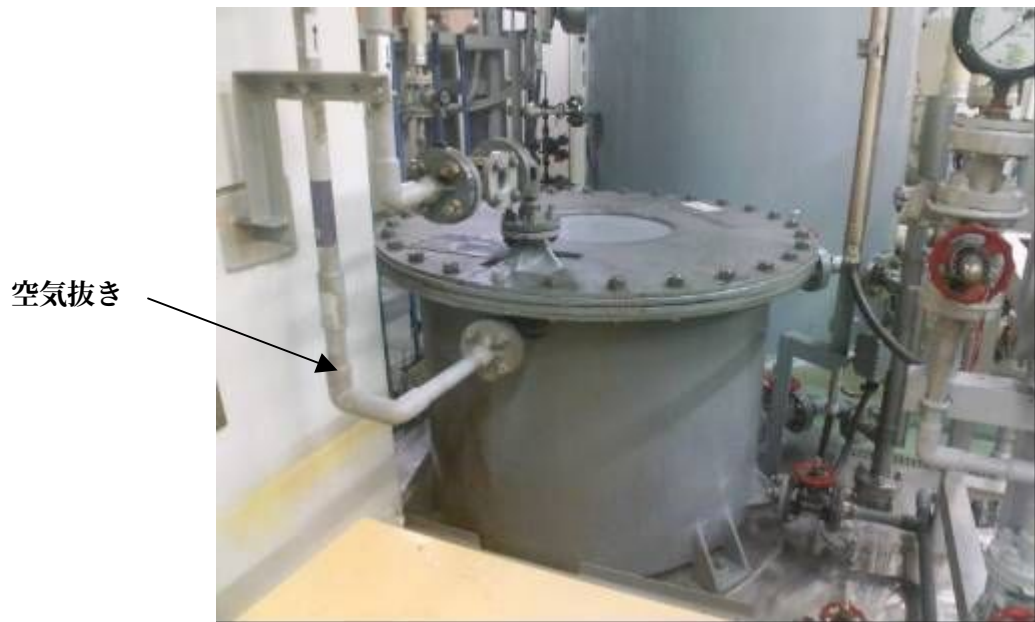
添付 12-写真 1（過酸化水素水タンクの空気抜き）

過酸化水素水タンクには、添付 12-写真 1 に示す空気抜きが備わっており（添付 12-図 1 ～ 2 に系統図を示す）、これには、バルブ（添付 12-写真 2）が付けられているが同タンクの空気抜きという機能上、常時開放されている。従って、今回の事象において過酸化水素水タンクの液抜きにより、タンク内が負圧になることはなかった。
