(株)グローバル・ニュークリア・フュエル・ジャパンの
焼結炉における着火事象について
(最終報告)

平成22年7月23日

(株)グローバル・ニュークリア・フュエル・ジャパン

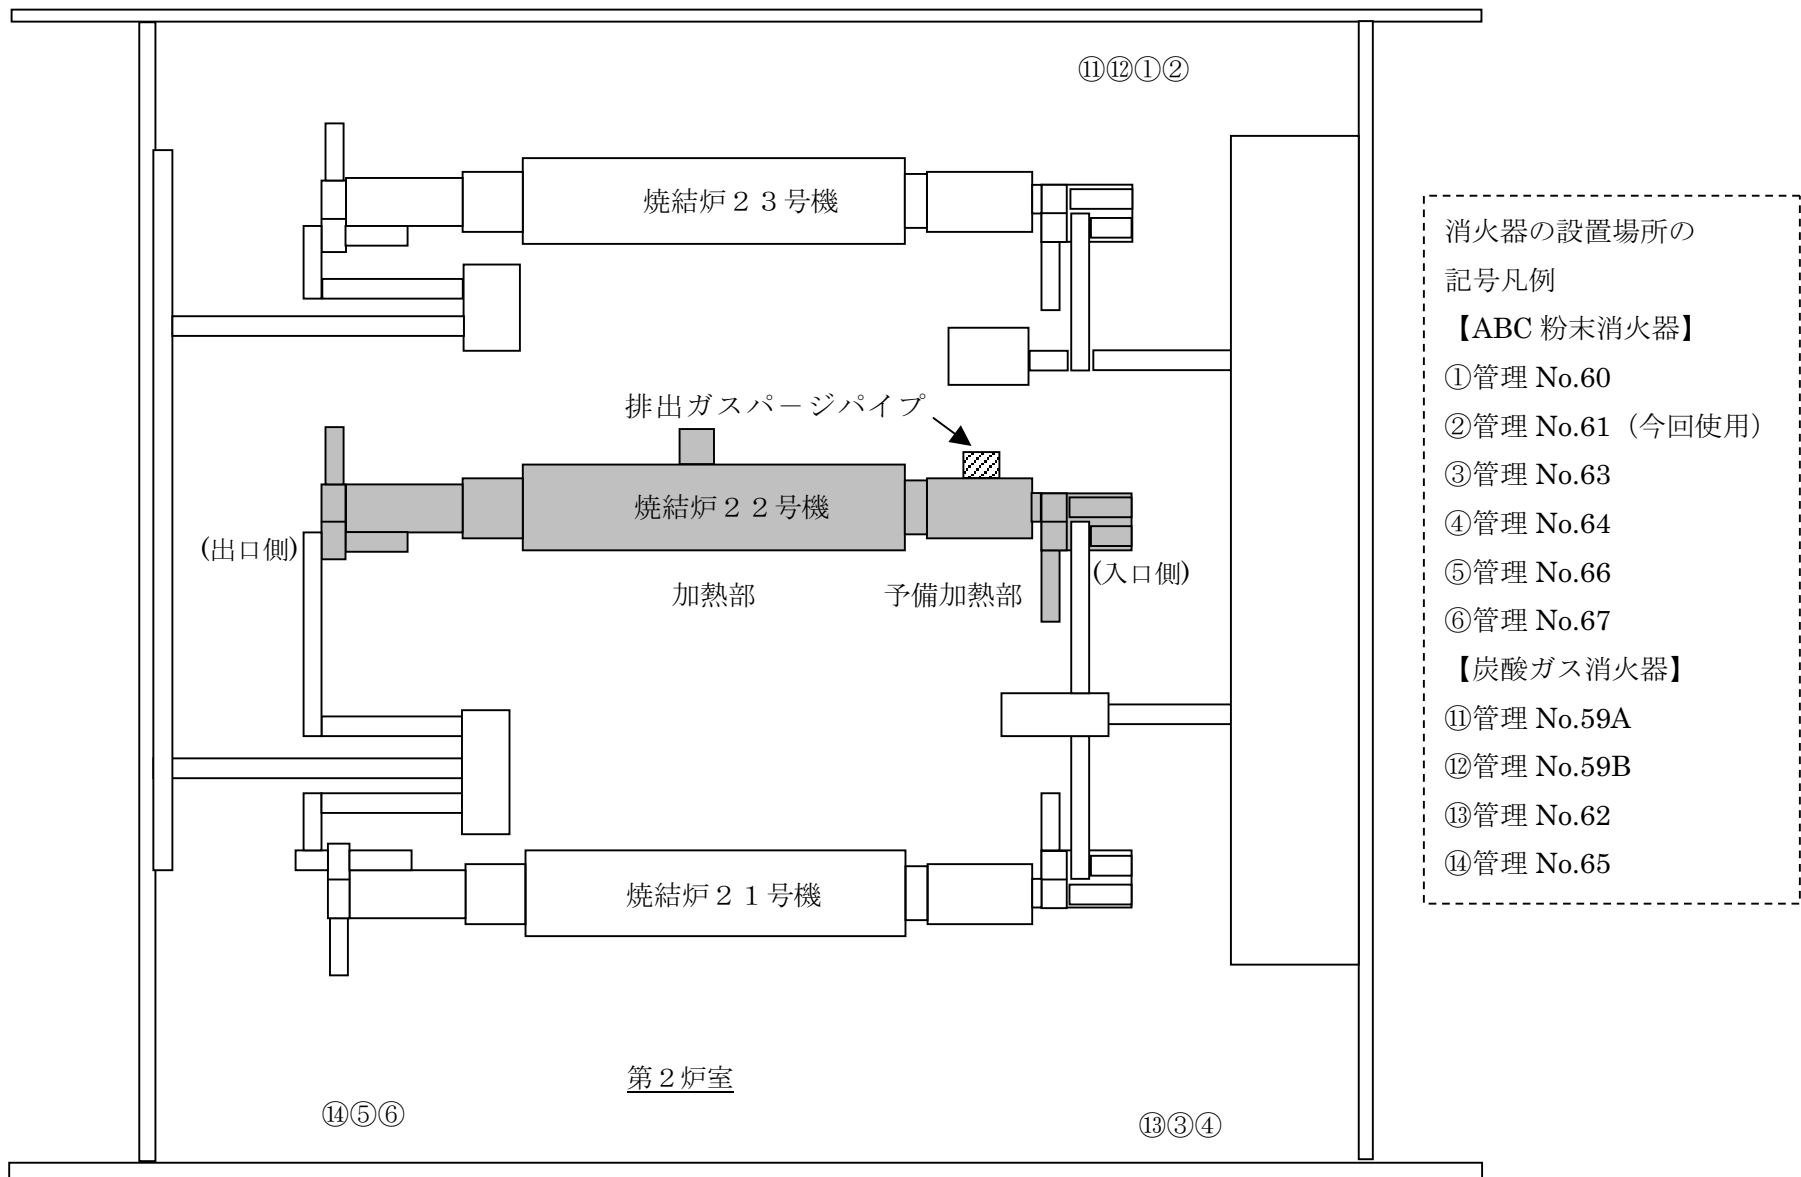
図1 焼結炉（2 2号機）配置図（第2加工棟1階 第2炉室）

事象が発生した焼結炉（図1）は、第2炉室に設置されていた焼結炉（22号機；社内呼称）を更新し、生産に適用するまでの試験・調整中の段階であった。

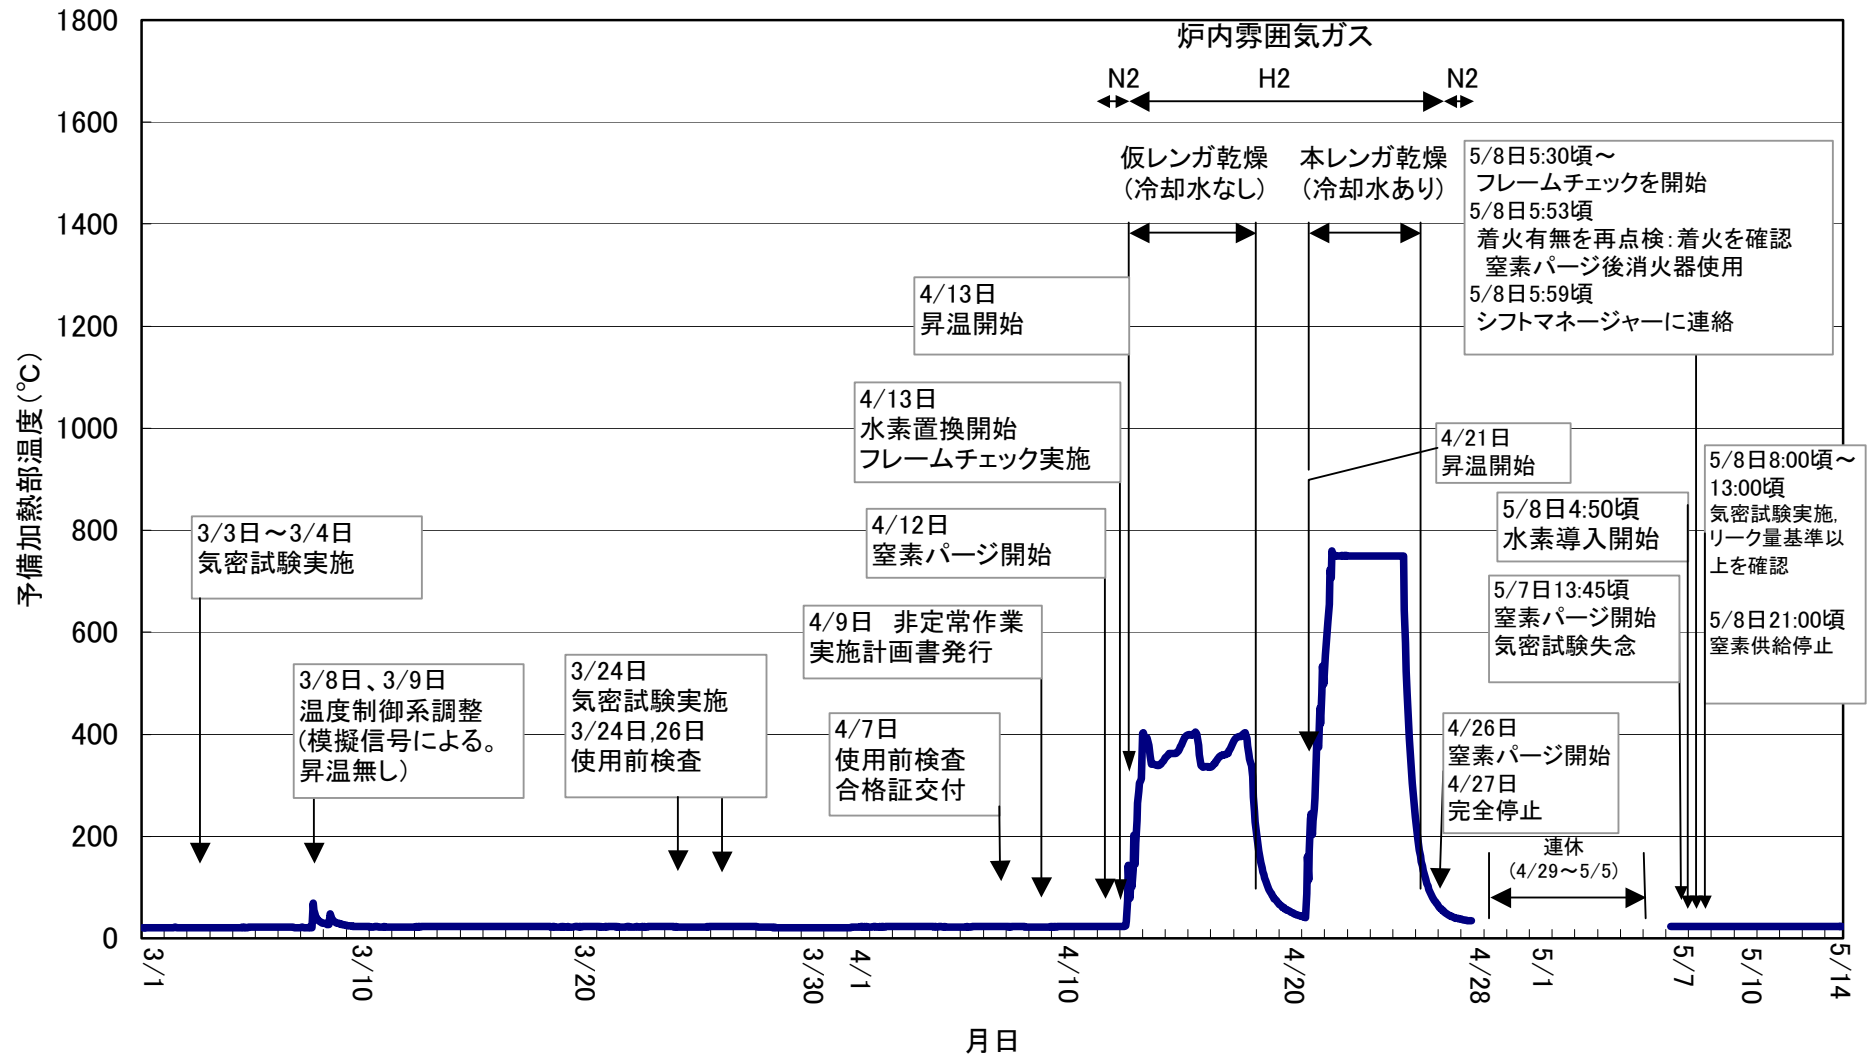
図2 焼結炉22号機の温度履歴 (タイムチャート)

当該事象は、③の昇温前に発生したため、その後計画していた昇温は一旦取り止めた。焼結炉22号機の通電開始から、当該事象が発生するまでの温度履歴（タイムチャート）を図2に示す。計画時に予定していた炉内温度と実績は完全には一致していない。

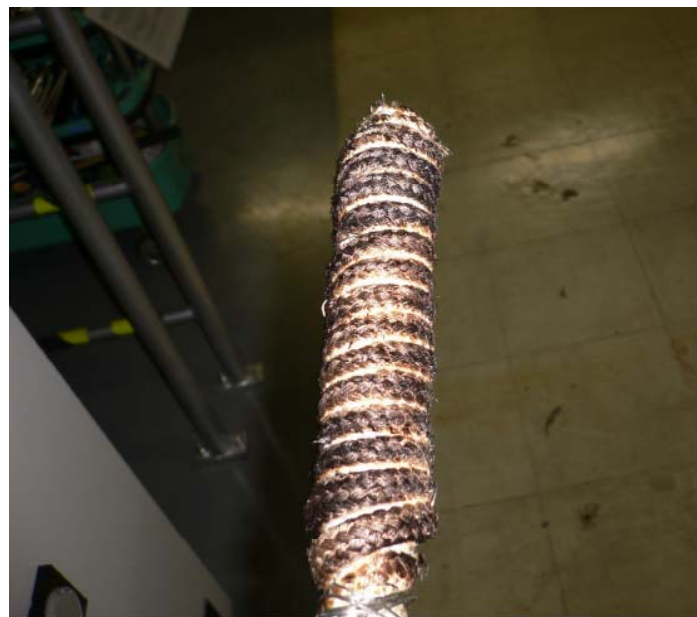
写真2 フレームチェック作業用松明

注1）二酸化ウランペレットの成型加工用の焼結炉では、ペレットの酸素対ウラン比を制御するために、水素ガス或いは水素と窒素の混合ガスを使用している。また、正圧に保持された焼結炉から排出される水素ガスを滞留することなく安全に排出するために、排出ガスパージパイプ出口にイグナイタ（パイロットバーナ）を設け、水素ガスを燃焼させてから排気する構造となっている。フレイムチェックとは、排出ガスパージパイプ出口以外の箇所からの水素ガスの漏れの有無を検査するために、長さ1m程度のステンレス棒の先端に取り付けた石英ローブにアルコールを浸して燃焼させ（写真2）、室内を暗くして配管継手部等のリークの可能性がある箇所に近づける方法で、リーク箇所があれば、正圧に保持された焼結炉内からリークする水素ガスが青白く着火するためリーク箇所を検知できる。これまで当社では、新規の焼結炉導入時及び長期連休等で焼結

炉の稼働を停止した後の再立ち上げ時に、このフレームチェック法で水素ガスリーク箇所の有無の確認を行ってきたが、今回の着火事象を教訓として、着火の有無を検知手段とするフレームチェックを廃止し、後述のように、安全性の高い可搬型水素検知器による検査方法に切り替えることとした。

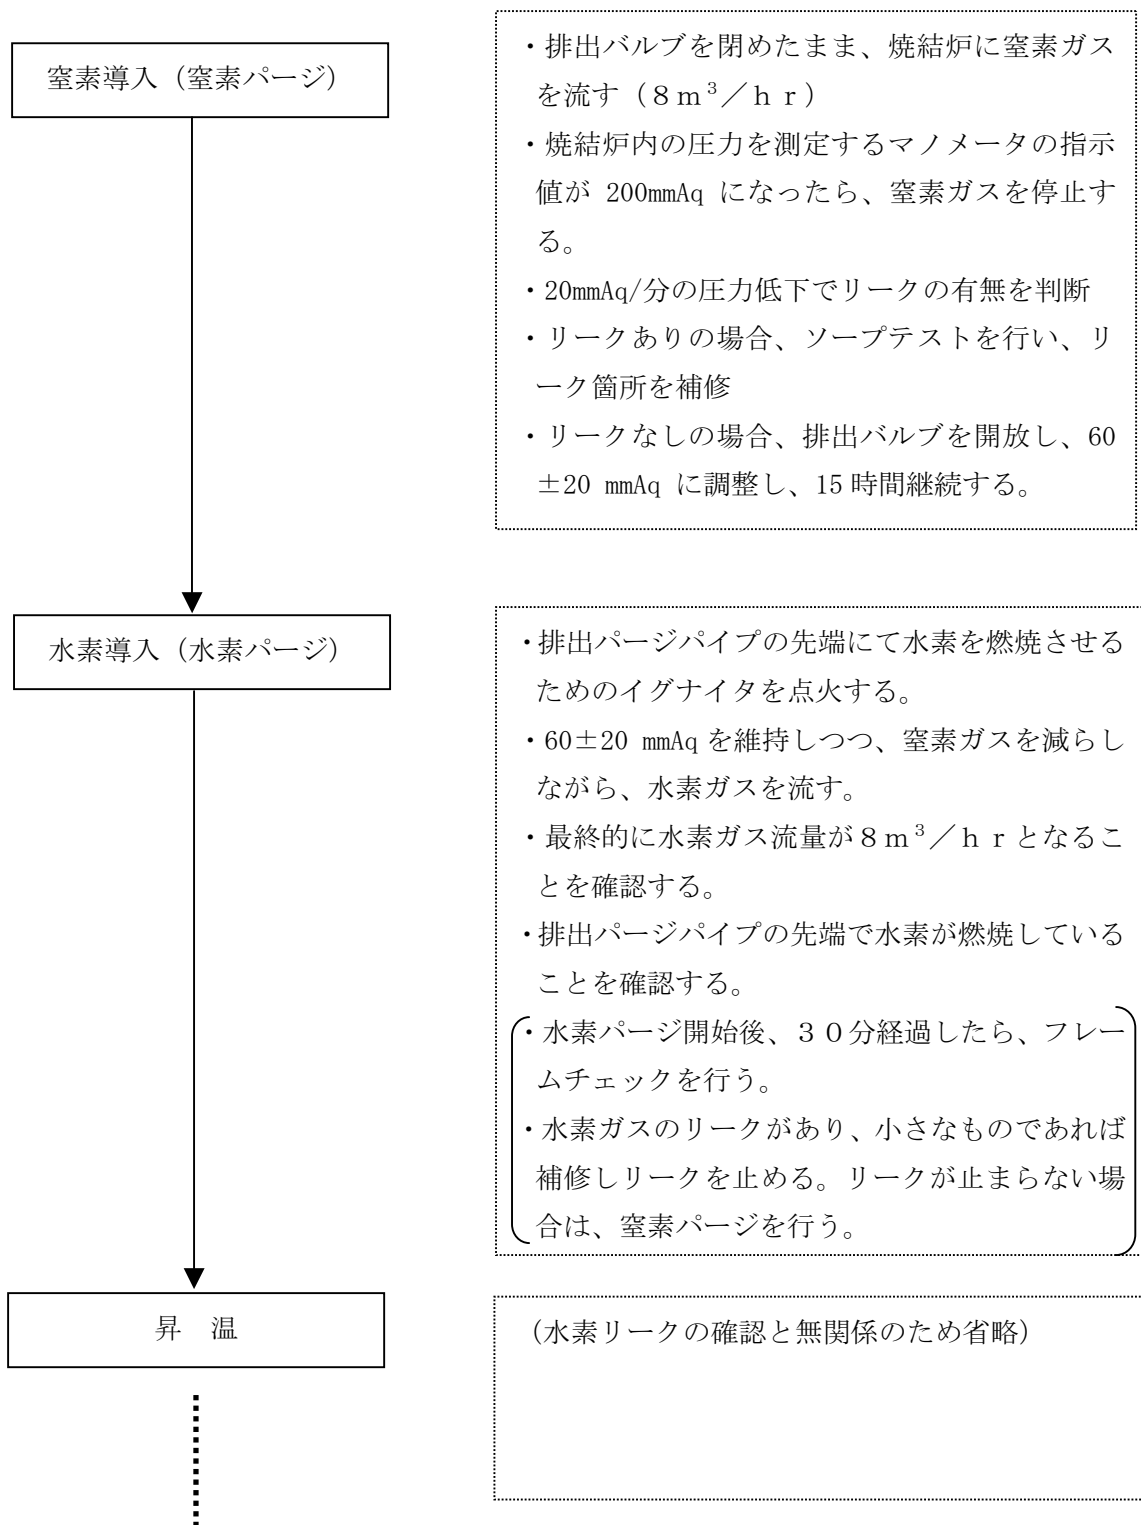
図6 焼結炉の立上げ手順

注) フレームチェック作業は、社内手順書「炉の始動と停止」(添付資料3)に記載されている焼結炉の立上げプロセス(図6)の中で、窒素パージにおけるリークチェック後に水素のリークを最終確認する作業である。本作業中に水素ガスのリークが発生した場合、小さなものであれば補修しリークを止めるが、リークが止まらない場合は、窒素パージを行う手順となっている。本内容は、製造メーカ発行の水素雰囲気連続焼結装置取扱説明書にも「漏れを発見したならば、その箇所は直ちに修理の事。なお、フレームチェック時に漏れがあり青白い炎で燃えたら濡れた布でその箇所を塞ぎ炎を消す。」と記載されている。

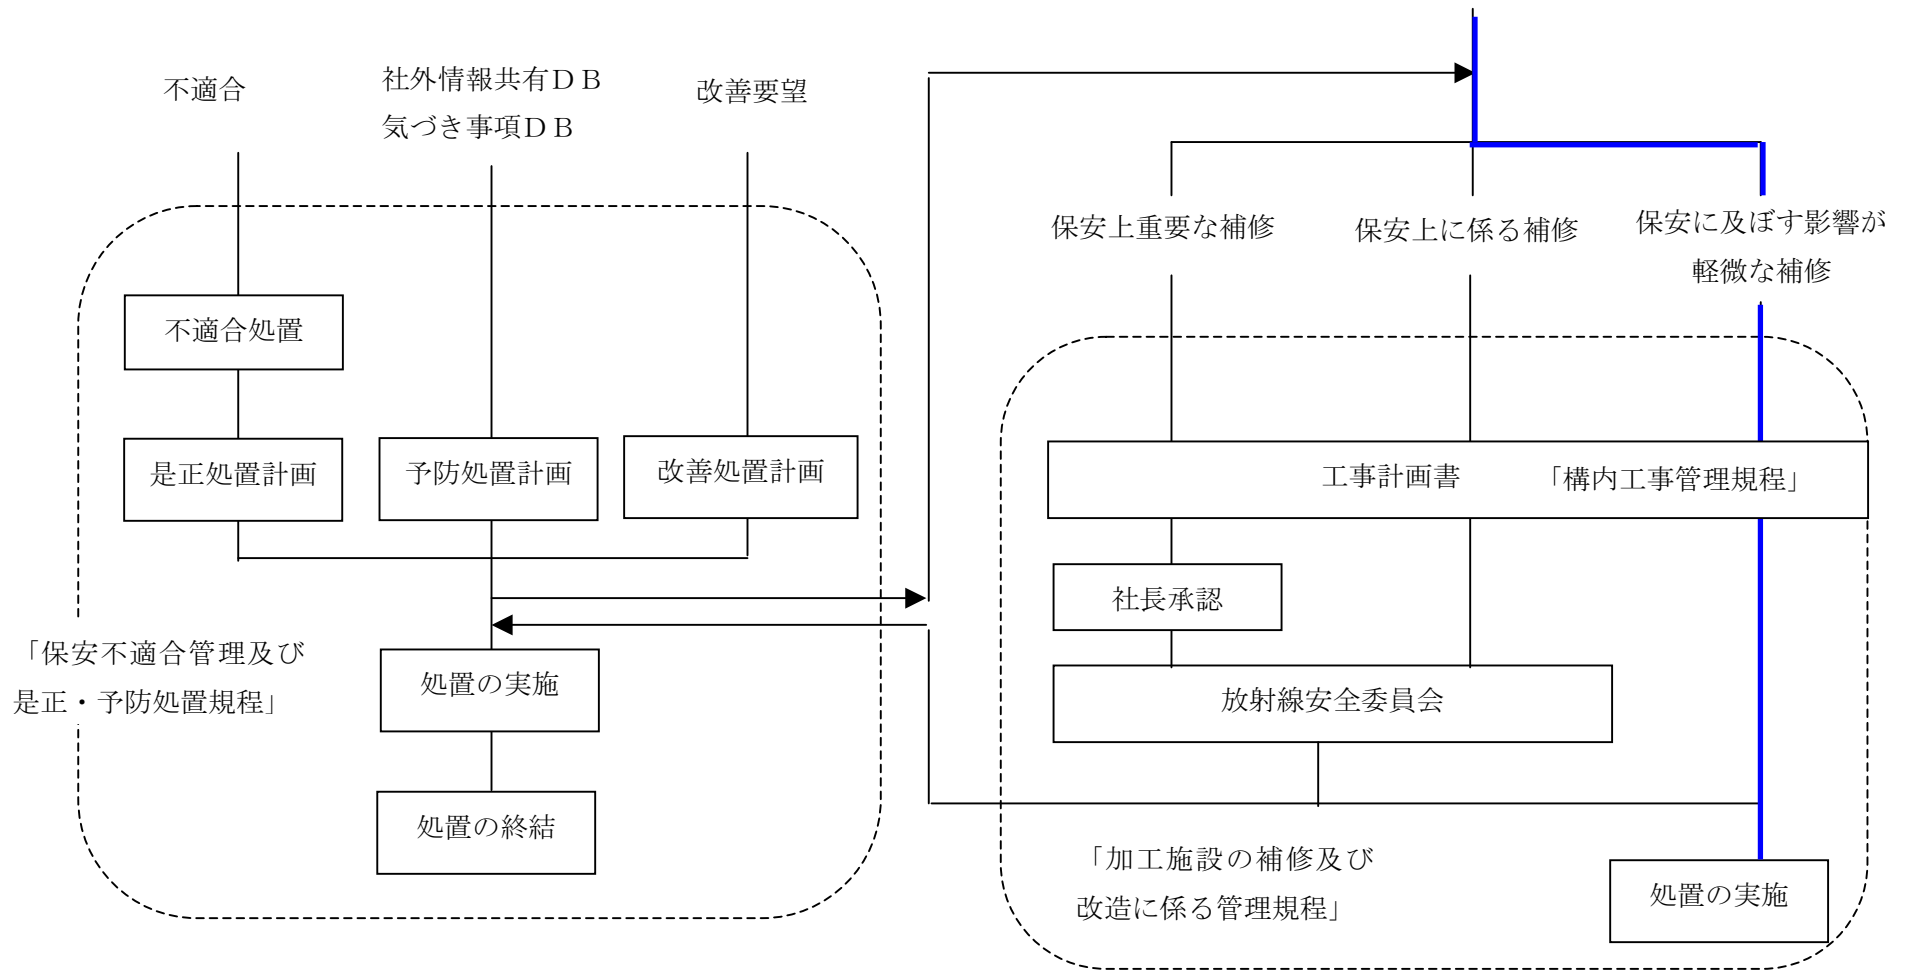
図7 不適合管理及び設備の補修に係る概略フロー

従って、「保安に及ぼす影響が軽微な補修」に相当することから、「構内工事管理規程」に従い、生産技術課が工事管理システムを使用して5月11日に工事計画書を申請し、核燃料取扱主任者および関連部署の同意後、担当課長の承認により5月13日に発行し、5月14日に工事に着手した。不適合管理及び設備の補修に係る概略フローを図7に示す。当該事象は同図の青実線のラインにて処置した。本工事に関する承認プロセスは当時としては妥当であると考えていたが、その後の当該事象に対する原因調査及び不適合管理対象の見直しを考慮すると、「保安に係る補修」の種別で対応することが適当であった。
